Gérer durablement le Littoral - Etudes stratégiques et prospectives sur l'évolution des risques littoraux

ACTION 1 – RETOUR SUR LES PRATIQUES D'AMENAGEMENT

Inventaire et évaluation des écosystèmes dunaires et des aménagements de protection douce sur le littoral du Languedoc-Roussillon

Phase 1 : Synthèse bibliographique et mise en place d'une méthodologie d'évaluation

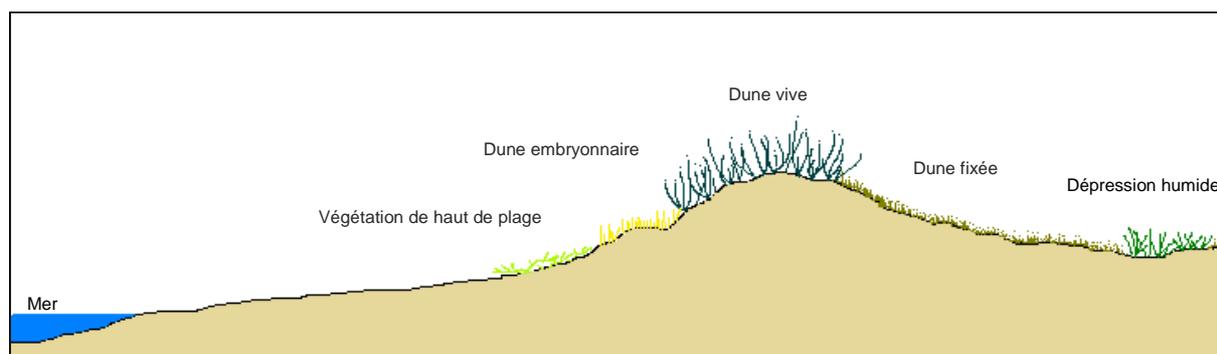
Figure 1 : Coupe schématique type d'une dune littorale dans le Languedoc

Lorsque l'on parcourt un cordon dunaire depuis la mer vers l'intérieur des terres, plusieurs habitats naturels se différencient. Cet étagement de végétation est fonction des conditions climatiques et édaphiques locales : degré d'évolution et de stabilisation du substrat, humidité et teneur en chlorure de sodium des sables, influence des embruns et des apports de sable par les vents marins et circulation de l'eau dans la dune.

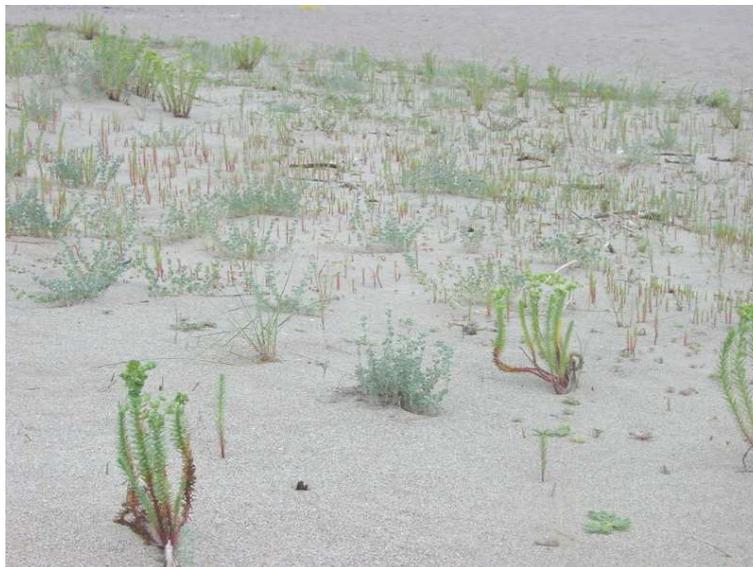
Figure 2 : Photographie de végétation de haut de plage (Vendres, 34)

Quelques plantes annuelles adaptées à la forte salinité du substrat s'y développent : *Cakile maritima*, *Salsola kali*, *Euphorbia peplis* (espèce protégée nationalement, annexe 2) et *Polygonum maritimum*, formant l'association **Salsolo kali-Cakiletum aegyptiacae**. Excepté *Polygonum maritimum*, ces espèces disparaissent pendant l'hiver.

La physionomie de cet habitat correspond à une végétation basse ouverte à une seule strate à développement linéaire et discontinu. (Bensettiti et al., 2004).

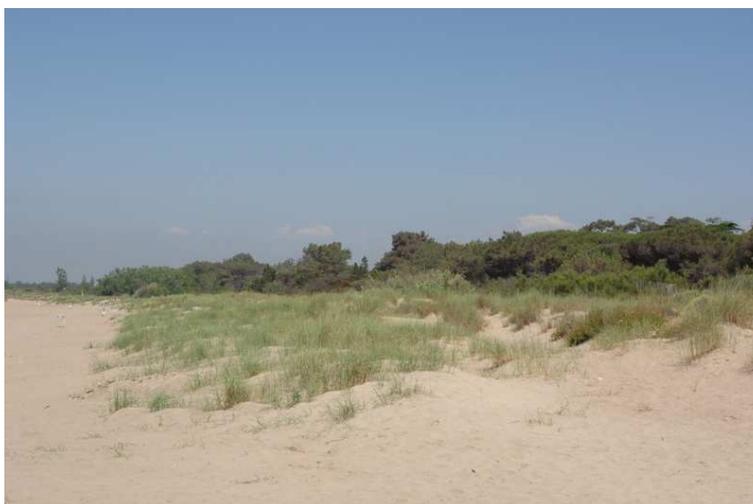
Figure 3 : Photographie de dune embryonnaire (Agde, 34)

Légèrement en arrière apparaissent d'autres espèces végétales pionnières, des espèces vivaces géophytes* qui permettent l'accumulation puis le maintien du sable grâce à leur système racinaire (*Elymus farctus*, *Sporobolus pungens*, *Cyperus capitatus*, *Euphorbia paralias*, *Eryngium maritimum* et *Echinophora spinosa*). Ainsi sont formés les premiers bourrelets qui constituent les dunes embryonnaires. Le recouvrement végétal* de cet habitat est naturellement faible (au maximum de 40 %), le sable y est constamment remanié par le vent (Corre, 1984). Toutes ces espèces forment l'association **Echinophoro spinosae-Elymetum farcti** (également **Agropyretum mediterraneum** dans la littérature, Bissardon et al., 1997). En permettant l'accumulation de sable, elles entraînent le relèvement progressif du substrat et donc une diminution de sa salinité (Jolinon, 1983). La physionomie de cet habitat correspond à une végétation herbacée basse à moyenne, ouverte, à une seule strate de végétation et à recouvrement naturellement faible (Bensettiti et al., 2004).

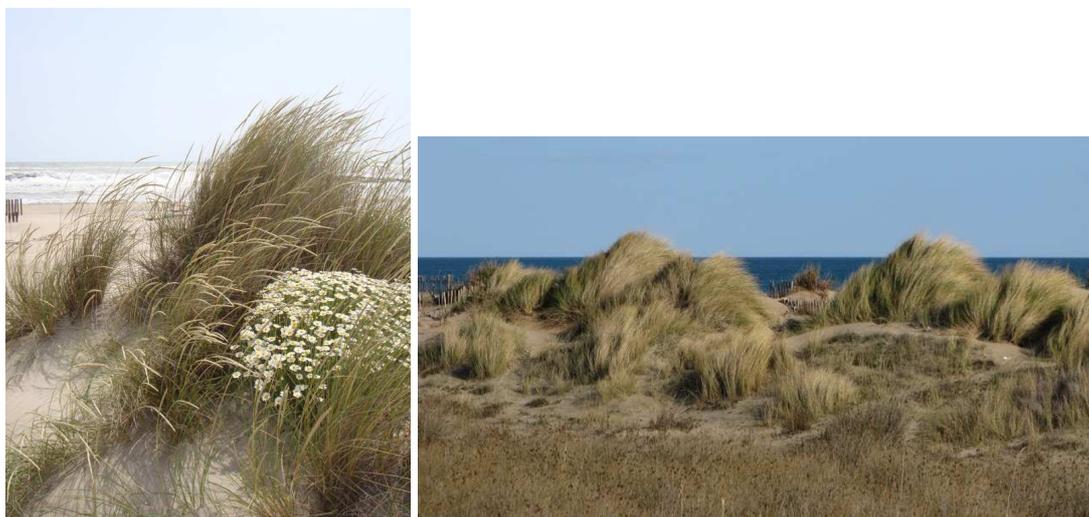
Figure 4 : Photographies de dune vive (à gauche : Grau-du-Roi, 30, à droite : Sérignan, 34)

Cet habitat présente la topographie la plus élevée du cordon dunaire. Ce relèvement du substrat s'accompagne d'une modification des nappes d'eau souterraines. Sous le sable de la plage, l'eau de mer s'infiltre et forme une nappe salée vers l'intérieur des terres. Lors de précipitations, l'eau de pluie s'infiltre à travers le sable et se superpose à la nappe salée puisque sa densité est moindre. Cette eau douce remonte ensuite par capillarité, humecte le sable et s'évapore sauf au niveau de la dune vive, trop haute pour que l'eau infiltrée remonte jusqu'à la surface (Corre, 1984). L'eau douce s'accumule, formant ainsi une lentille d'eau douce.

Des plantes moins tolérantes à un taux élevé de sel vont pouvoir se développer et un second habitat, la dune vive, est formé. Son recouvrement végétal peut atteindre 75 %. L'Oyat (*Ammophila arenaria* sp. *australis*), principale édifiatrice dunaire, en est l'espèce caractéristique et forme l'association **Ammophiletum**. Elle est caractérisée par la dominance de *Echinophora spinosa*, *Medicago marina* et *Calystegia soldanella* (Jolinon, 1983). Caractéristiques de l'alliance, on trouve aussi *Anthemis maritima*, *Euphorbia paralias* et *Eryngium maritimum*. A ce stade de développement, le substrat n'est toujours pas stabilisé et le sable continue à s'accumuler, l'association **Echinophoro spinosae-Ammophiletum australis** (Géhu et Bournique, 1989) ainsi formée permet une élévation du cordon sableux allant parfois jusqu'à 10 m de hauteur et 20 m de large au maximum en Languedoc (Moulis et al., 2001). La physionomie de cet habitat correspond à une végétation herbacée moyenne, ouverte, à une seule strate de végétation et à recouvrement naturellement faible (Bensettiti et al., 2004).

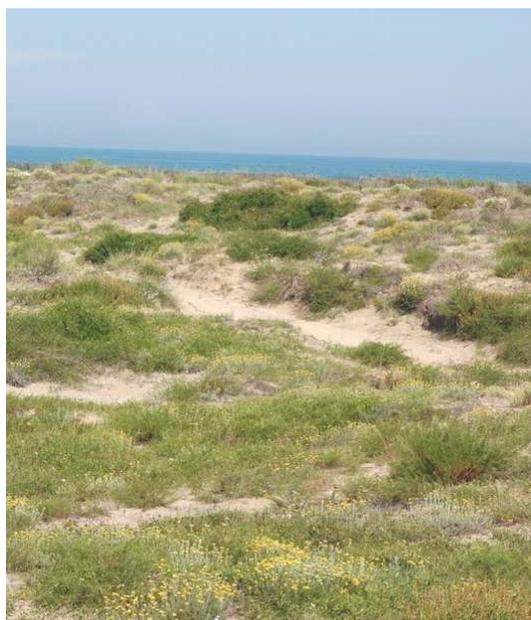
Figure 5 : Photographie d'une dune fixée (Sète, 34)

Au sein des groupements de dune fixée à *Ephedra distachya*, les dunes à pelouses du **Malcolmietalia ramosissimae** peuvent se développer sur le littoral du Roussillon. Ces pelouses sont caractéristiques du littoral méditerranéen chaud, elles sont constituées d'espèces annuelles sabulicoles qui colonisent les sables grossiers en arrière du lido. Le substrat sableux à cet endroit devient rapidement très sec en été. Les espèces végétales caractéristiques de l'habitat sont : *Malcolmia nana*, *Malcolmia ramosissima*, *Echium arenarium*, *Pseudorlaya pumila*, *Erodium lebelli* sp marucci, *Jasione montana*, *Paronychia argentea*, et *Corrigiola telephiifolia*,

Enfin, la présence d'une pelouse dominée par *Lagurus ovatus* et *Vulpia fasciculata* révèle la présence de perturbations. Cette pelouse colonise principalement les sentiers sauvages en arrière dune et les zones de transition entre les dépressions humides et le **Plantaginion** ou la dune fixée. Ce groupement : **Laguro ovati-Vulpion fasciculatae**, correspond aux communautés des dunes méditerranéennes altérées (Bardat et al., 2004).

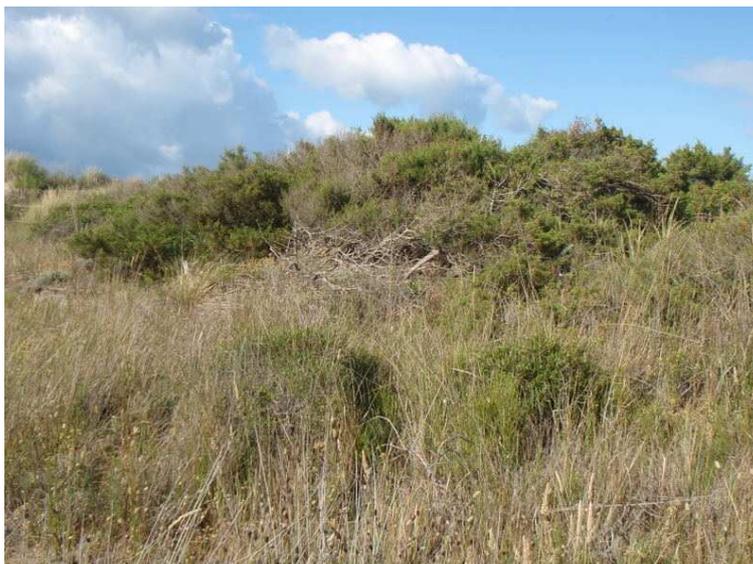
Figure 6 : Photographie d'une arrière dune à *Juniperus phoenicea* (Grau-du-Roi, 30)

Cet habitat correspond à une végétation thermoméditerranéenne qui se développe sur un substrat sableux très filtrant, plus ou moins mobilisable par le vent. Il peut correspondre à un maquis littoral parfois très dense, dont la hauteur peut atteindre 3 à 4 m, voire 5 à 6 m, et à recouvrement très important en raison de la ramification importante dès la base des pieds. La végétation peut parfois présenter deux strates : une basse et une moyenne (Bensettiti et al., 2004). Dans les sites les plus exposés aux vents et aux embruns, on peut constater d'importantes anémomorphoses. Les espèces caractéristiques de cet habitat sont *Juniperus phoenicea* sp turbinata, *Asparagus acutifolius*, *Pistachia lenticus*, *Arbutus unedo* et *Quercus ilex*, formant l'alliance **Juniperion turbinatae**.

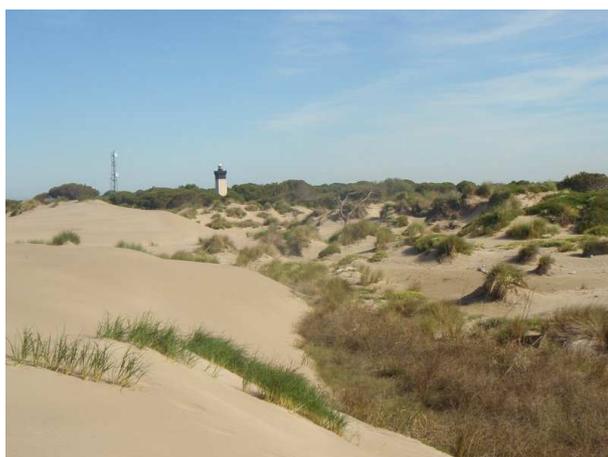
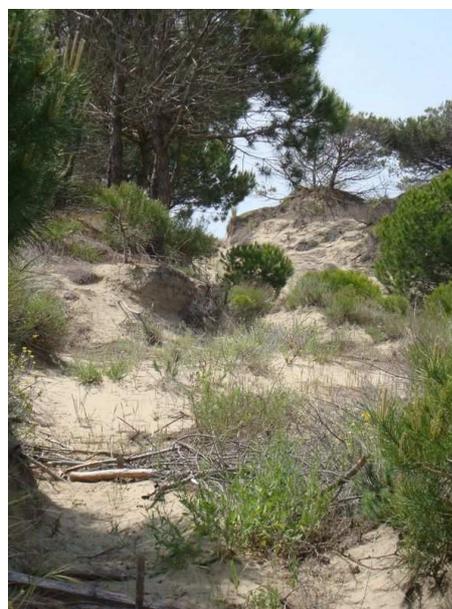
Figure 7 : Photographies d'arrière dune à pins (Grau-du-Roi, 30)

Ce type d'habitat correspond à une colonisation de l'arrière dune par des pins thermophiles, correspondant à des faciès de substitution ou à des stades climaciques stationnels d'origine anthropique de la chênaie verte. Il inclut également les plantations anciennes avec un sous bois semblable aux communautés climaciques, dans l'aire de répartition naturelle de ces pins. D'un point de vue phytosociologique, cet habitat correspond à la même alliance que l'arrière dune à *Juniperus*, à savoir ***Juniperion turbinatae***. On observe donc le même cortège floristique pour ces deux habitats. La physionomie de cet habitat correspond à des formations boisées dominées par des peuplements de pins plus ou moins ouvertes et clairsemées, avec la présence d'une strate arbustive à genévrier et d'une strate herbacée limitée (Bensettiti et *al.*, 2004).

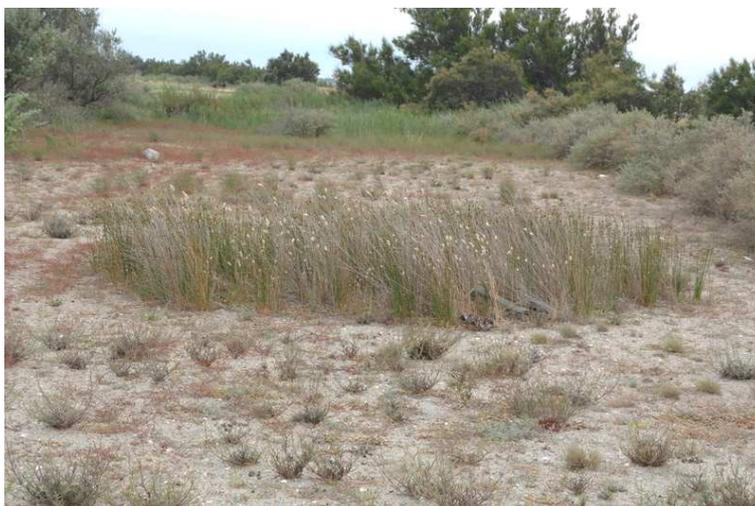
Figure 8 : Photographie d'une dépression humide (Leucate, 11)

En recul dans la dune fixée, on peut observer des dépressions humides en alternance avec les zones du **Crucianellion** en position topographiquement plus élevée. Ces dépressions humides correspondent à la végétation des prés salés méditerranéens : **Juncion maritimi** à *Juncus maritimus* et *Juncus acutus* (Bissardon et al., 1997). Les ceintures de végétation de la dune se répartissent donc selon un gradient : végétation du cordon dunaire sous influence de la nappe d'eau douce, milieux de transition alternativement sous l'influence de la nappe salée puis des émergences des lentilles d'eau douce sous-dunaires et végétation des dépressions d'arrière dune influencée principalement par la remontée capillaire des eaux de la nappe salée d'origine marine (Corre, 1971). L'habitat pré salé est typique des zones humides en arrière du cordon dunaire ; selon la topographie du terrain, les remontées de sel sont plus ou moins importantes et entraînent des différences dans la répartition des espèces (par exemple dans les zones moins salées, on peut voir le développement de *Limonium narbonense*).

Le **Plantaginion crassifoliae** entoure ces dépressions périodiquement inondées, il correspond aux formations halo-psammophiles, plus sèches au pied des dunes. On y retrouve *Plantago crassifolia*, *Parapholis filiformis* et des faciès monospécifique à *Spartina versicolor*. Au niveau des zones de transition entre la dune et les sansouïres* ou dépressions humides, le **Scirpion maritimi**, végétation à scirpes halophiles (code CORINE 53.17) prend place, composée de *Scirpus holoschoenus* et *Imperata cylindrica*. La physionomie de cet habitat correspond à une végétation herbacée moyenne à haute dominée par les Joncacées (Bensettiti et al., 2004).

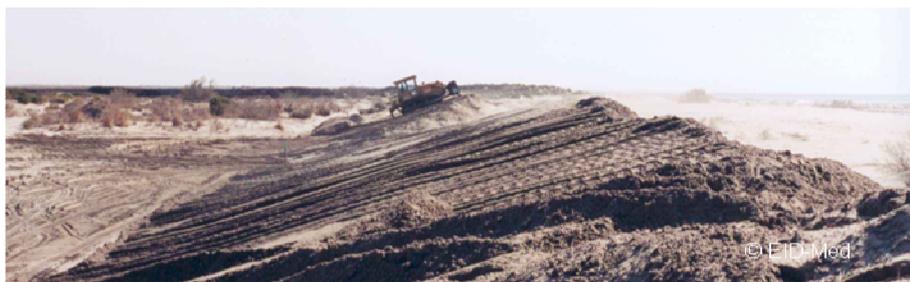
Figure 13 : Photographie de la Flèche de la Gracieuse (13), talutage mécanique des versants du bourrelet sableux, corps de la future dune

Un cordon sableux est créé par reprofilage de la plage en plusieurs phases étalées entre 1988 et 1993 (avec des engins de génie civil), sur un linéaire de 4 km, soit un volume de 50 000 m³. Aligné parallèlement au trait de côte, il est positionné en haut de plage, et ses pentes suivent au plus près celles des dunes naturelles du secteur : pente douce face au vent dominant (vent de terre : le Mistral), pente plus raide en versant maritime.

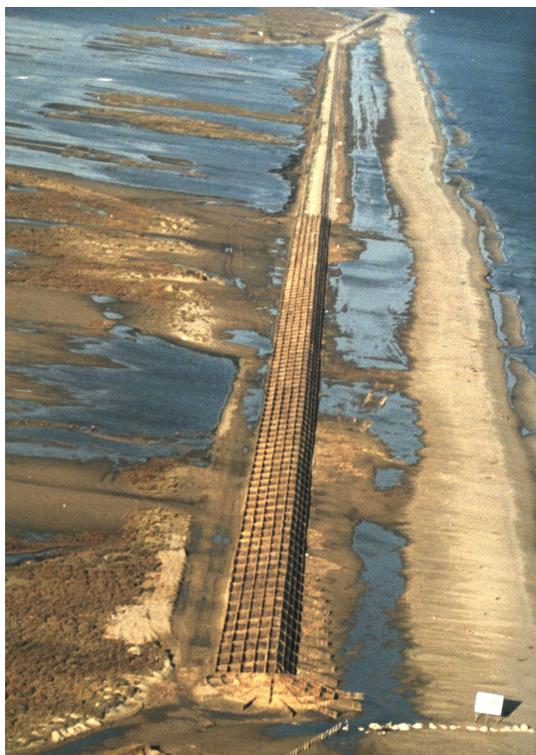
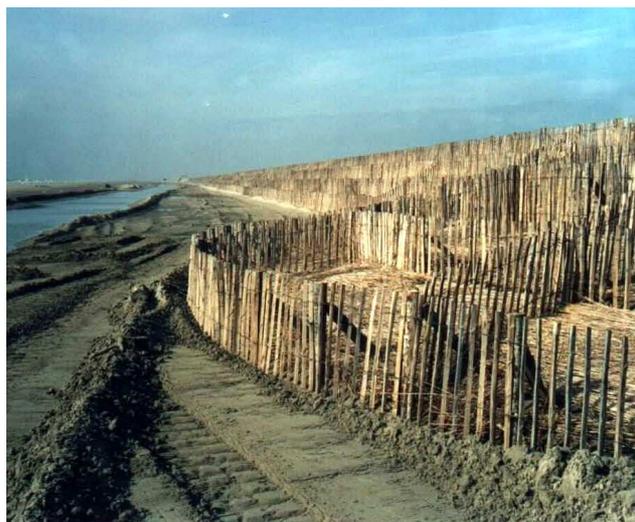
Figure 14 : Photographies de la Flèche de la Gracieuse (13), vue aérienne de l'ouvrage en cours de réalisation (à gauche) ; détail de l'extrémité (à droite)

Cet important volume sableux est ensuite protégé de l'action éolienne, mais également du piétinement, par un maillage de lignes de ganivelles*, qui épouse la forme du cordon. Celles-ci sont mises en place dès que le cordon est réglé suivant sa forme définitive, pour éviter toute perte sableuse. Trois passerelles de franchissement sont mises en place, sur un système de pilotis, pour permettre l'accès à la plage. Un suivi de l'évolution du cordon (photographies, profils topographiques) est instauré dès la fin des travaux.

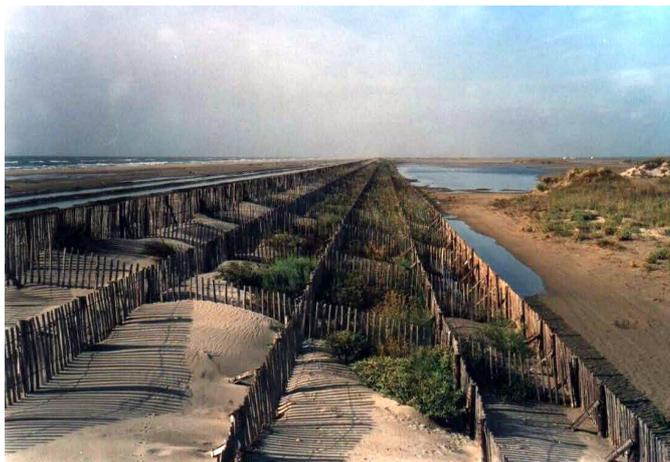
Figure 15 : Photographie de la Flèche de la Gracieuse (13), vue de l'ouvrage ; ensablement des casiers de ganivelles et colonisation par la végétation en façade terrestre

Quelques années seulement après cet aménagement, l'objectif est atteint : le cordon dunaire amorcé lors des travaux a perduré ; l'érosion et les déplacements de la flèche ont été contenus. Les submersions marines de la flèche (le diagnostic avait montré que c'était le principal facteur de sa déstabilisation) ont été stoppées. De surcroît, l'ouvrage en ganivelles mis en place sur le cordon a piégé d'importantes quantités de sable ; dans certains secteurs, le volume dunaire s'est accru d'environ un tiers de sa valeur. La végétation a commencé à coloniser le cordon, essentiellement la façade terrestre, complétée par une intervention humaine (plantation d'oyats). Enfin, les aménagements réalisés ont été globalement respectés (peut-être à attribuer à la campagne d'information et de sensibilisation du public qui avait été mise en place à l'issue des travaux).

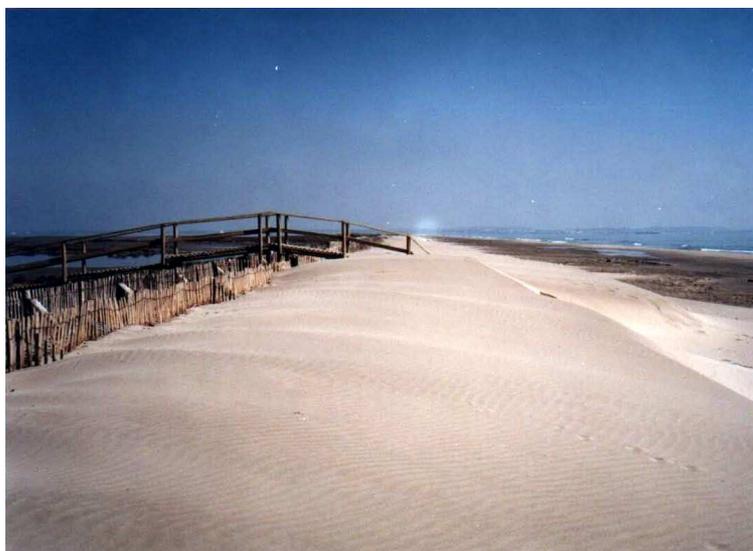
Figure 16 : Photographie de la Flèche de la Gracieuse (13), vue de l'ouvrage ; forts volumes sableux sans végétation

Les contraintes liées à ce type d'aménagements sont multiples. Avant tout, ils nécessitent une source importante de sédiments à proximité du lieu à recharger (ce qui est loin d'être le cas partout), et de surcroît adaptés au site (sable de granulométrie adaptée au site). En outre, le fait de réaliser un apport sableux implique obligatoirement un important dispositif de protection du sable, essentiellement contre l'érosion éolienne (ici un maillage de ganivelles), avant qu'un recouvrement végétal suffisant ne puisse remplir ce rôle. Or, 25 ans après ces aménagements, ce recouvrement n'a pas encore été atteint ; les volumes sableux du cordon dunaire ne sont donc pas fixés, et cette instabilité provoque l'usure des ouvrages de protection. Une évolution régressive est même apparue récemment sur la flèche, après plusieurs années sans entretien des ouvrages (brèches dans le cordon dunaire, reprise d'une sensible mobilité de la flèche). De lourds travaux de correction de ces évolutions ont été entrepris par le gestionnaire du site : cependant au bout de 25 ans les investissements consentis peuvent être considérés comme largement amortis.

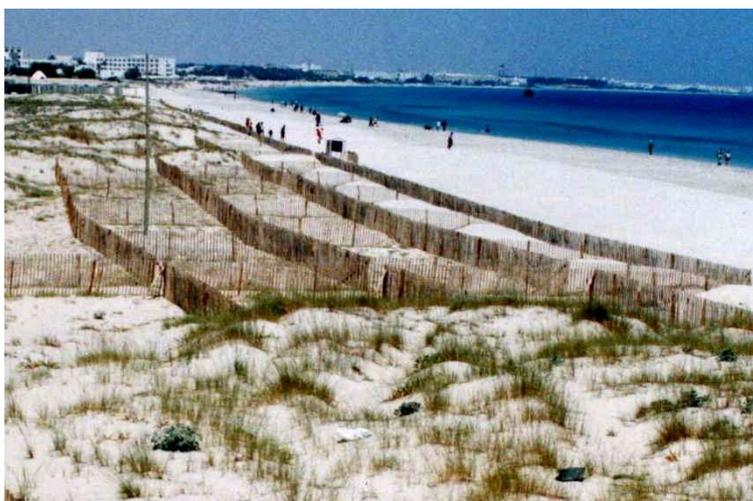
Figure 17 : Photographie de la plage de Mahdia (Tunisie), vue d'un des ouvrages réalisés

Suite à un diagnostic global effectué sur le site, il a été proposé de mettre en place des ouvrages en ganivelles dans le but de piéger le sable provenant de la plage pour conforter les faiblesses altimétriques du cordon dunaire, ainsi que pour éviter l'ensablement de l'urbanisation en arrière du cordon dunaire. Une ligne de ganivelles de mise en défens, côté plage, complétait le dispositif en empêchant le passage du public dans la dune, dont l'accès à la plage était rendu possible par l'aménagement de passages encadrés. Par le biais d'un transfert de technologie entre l'EID Méditerranée et l'Agence de Protection et d'Aménagement du Littoral tunisien (Etat), les travaux ont pu être réalisés en 2000. Le personnel tunisien a bénéficié à cette occasion d'une formation aux techniques de génie écologique littoral.

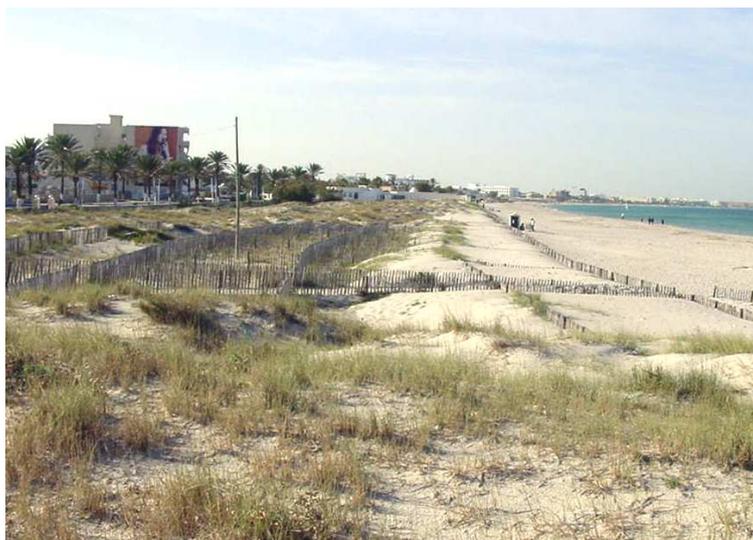
Figure 18 : Photographie de la plage de Madhia (Tunisie), même ouvrage que précédemment, trois ans après les travaux

Le suivi effectué après les travaux de 2000 a montré que l'ensemble des aménagements réalisés avait permis d'atteindre les objectifs fixés au départ. La photo suivante montre l'ensablement des deux premières rangées de casiers de ganivelles : le sable venant de la plage est piégé (la deuxième ligne de ganivelles en partant de la droite est déjà saturée), le cordon dunaire a retrouvé un volume satisfaisant ; le problème de l'ensablement de la station urbaine a été du même coup résolu. La maîtrise de la fréquentation a en outre permis le développement spontané de la végétation dunaire à l'intérieur des zones protégées, excepté à proximité de la plage (dune vive, la plus dynamique ; c'est là que les mouvements sableux sont les plus intenses, rendant difficile la végétalisation).

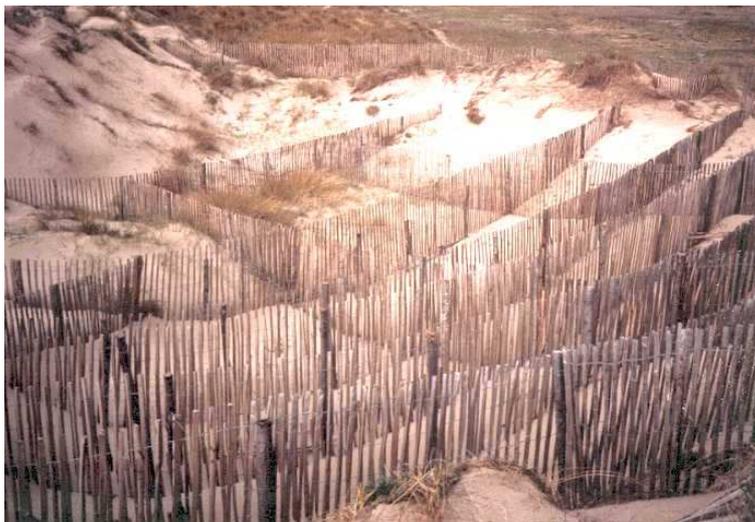
Figure 19 : Photographie des Orpellières (34), vue de l'ouvrage, quelques années après sa mise en place

Parmi les dégradations constatées, une profonde cavité (caoudeyre) s'est formée dans la partie centrale du cordon, s'agrandissant progressivement sous l'action érosive du vent, principalement le vent de terre. L'action entreprise, dans les années 1980, a consisté en la mise en place dans cette cavité d'un réseau de lignes de ganivelles dont l'objectif était de freiner l'action éolienne érosive. La morphologie de la caoudeyre a impliqué la mise en place des ganivelles suivant les courbes de niveau topographique, sur les flancs et le fond de la cavité.

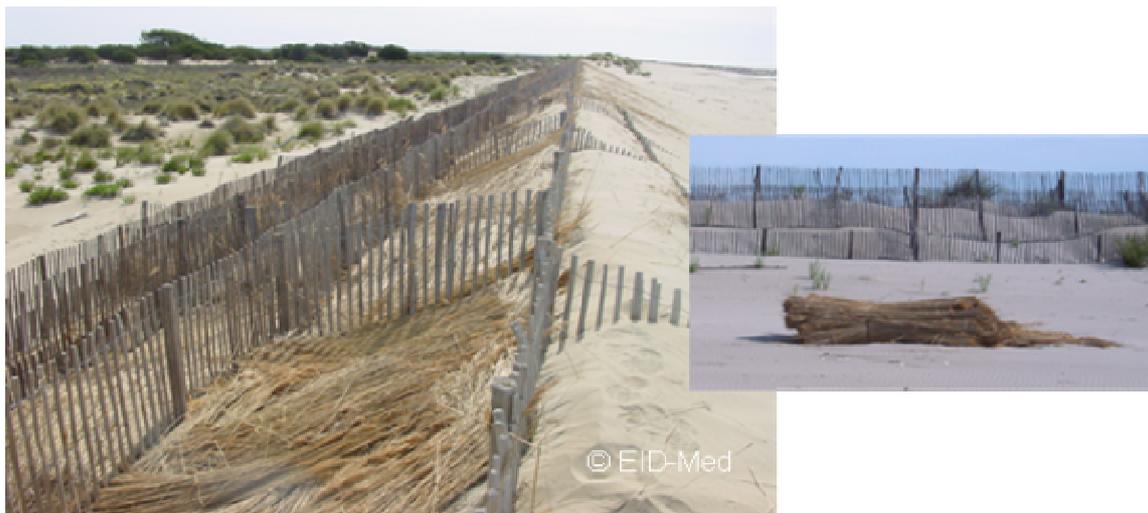
Figure 20 : Photographies des dunes du Grau du Roi (30), paillage du revers d'un cordon dunaire reconstitué et gerbe de *Phragmites australis*

Les dunes des Baronnets à la Capelude, au Grau du Roi (Gard), illustrent cette technique. D'importants travaux de consolidation dunaire ont été menés en 2003 et des paillages ont été disposés sur le revers de la dune à l'intérieur des ouvrages en 2005.

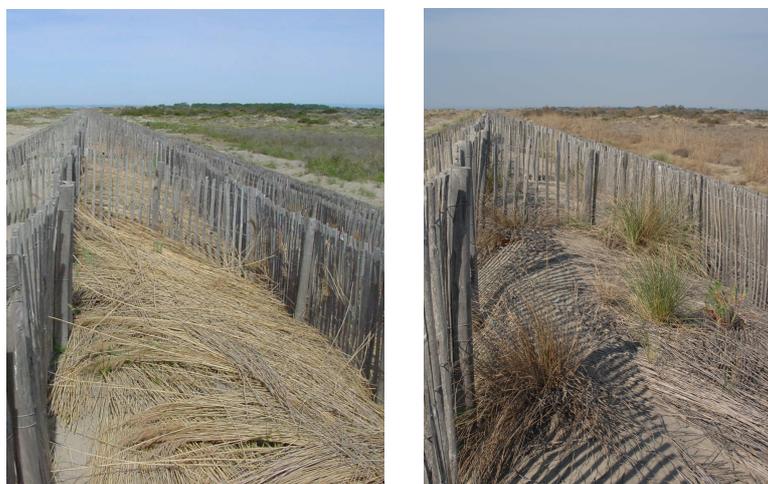
Figure 21 : Photographies des dunes du Grau du Roi (30), colonisation du paillage par la végétation entre 2005 (à gauche) et 2007 (à droite)

Deux ans après le dépôt des tiges de phragmites sur le cordon dunaire, le paillage est légèrement recouvert de sable et une végétation dunaire (oyat, chiendent) colonise le milieu.

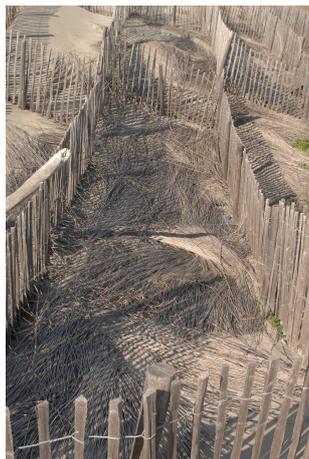
Figure 22 : Photographie de la dune du Grau du Roi (30), paillage intact

La reprise de végétation est variable en fonction de la position des casiers couverts de phragmites sur le revers de dune et de leur exposition au vent et à l'humidité. Dans certains secteurs le paillage est intact ou recouvert de sable, sans végétation.

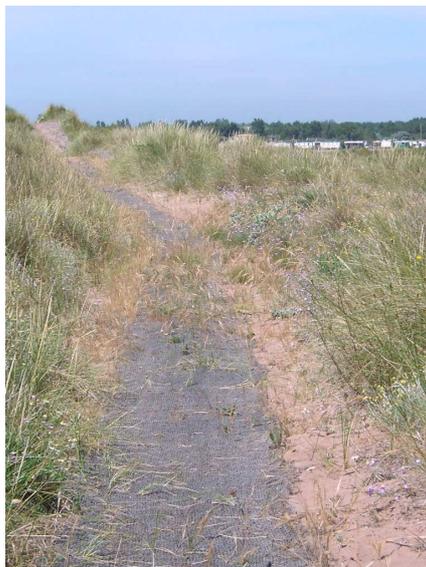
Figure 23 : Photographie d'un paillage mis en place sur un sentier sauvage, Portiragnes (34)

Les géotextiles biodégradables sont tissés à partir de fibres de coco ou de jute, ils sont fixés dans les secteurs à cicatriser grâce à des agrafes métalliques.

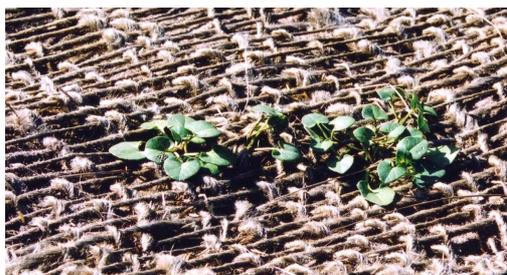
Figure 24 : Photo 26 : Colonisation du géotextile par *Calystegia soldanella*, Portiragnes (34)

Ces géotextiles améliorent localement les conditions d'humidité du substrat et limitent l'érosion éolienne. Leur présence favorise la reprise de végétation car ils permettent de capter les graines de la végétation *in situ*.

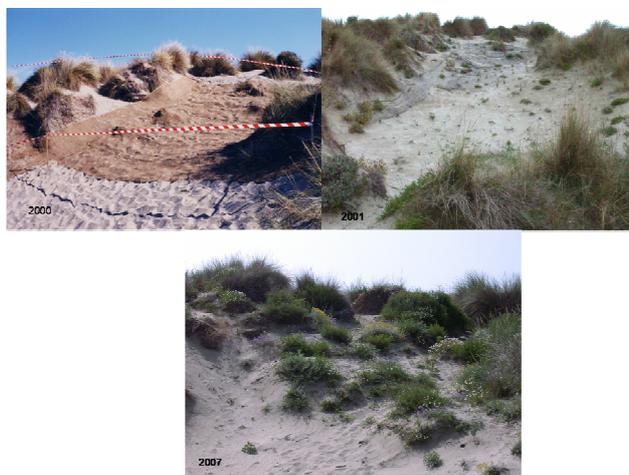
Figure 25 : Photographies du site ayant bénéficié de l'opération de végétalisation, Le Grand Travers (34)

Sur la station 1 (photo ci-dessus), 7 ans après l'opération de végétalisation, les résultats sont satisfaisants avec un recouvrement végétal de l'ordre de 50%. La végétation s'est bien développée et des individus de *Ammophila arenaria*, *Echinophora spinosa* et *Malcolmia littorea* ont colonisé spontanément le milieu.

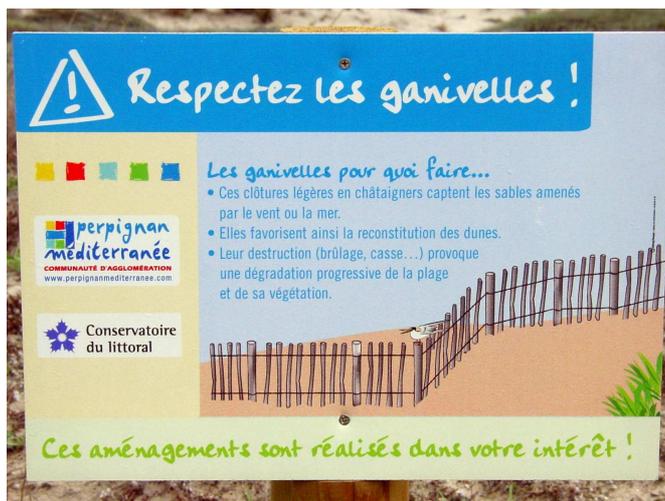
Figure 26 : Photographie d'un panneau de sensibilisation du public, installé aux débouchés de chaque accès piétonnier, Canet-en-Roussillon (66)

La mise en défens est assurée par la mise en place d'une ligne de ganivelles ceinturant l'ensemble du cordon dunaire (clôture) pour le soustraire au piétinement. En plus des accès plage classiques équipés de panneaux de sensibilisation, des passages particuliers seront aménagés pour l'accès à la plage de pêcheurs, kite-surfers, véhicules de livraison pour les concessions de plage : passage plus large que pour les piétons, mise en place d'un platelage en bois, de barrières de contrôle.

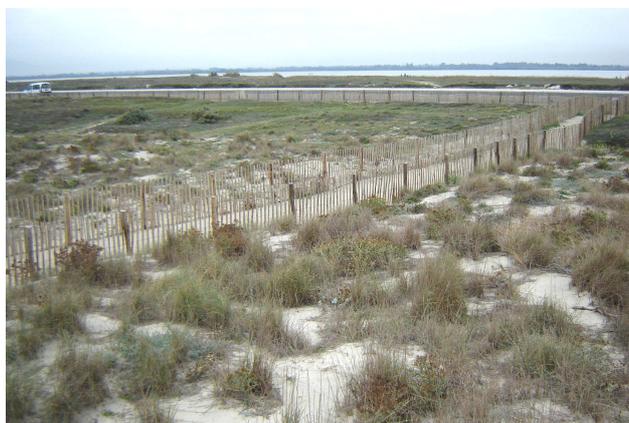
Figure 27 : Photographie d'un accès encadré par deux lignes de ganivelles avec géotextile de protection, Canet-en-Roussillon (66)

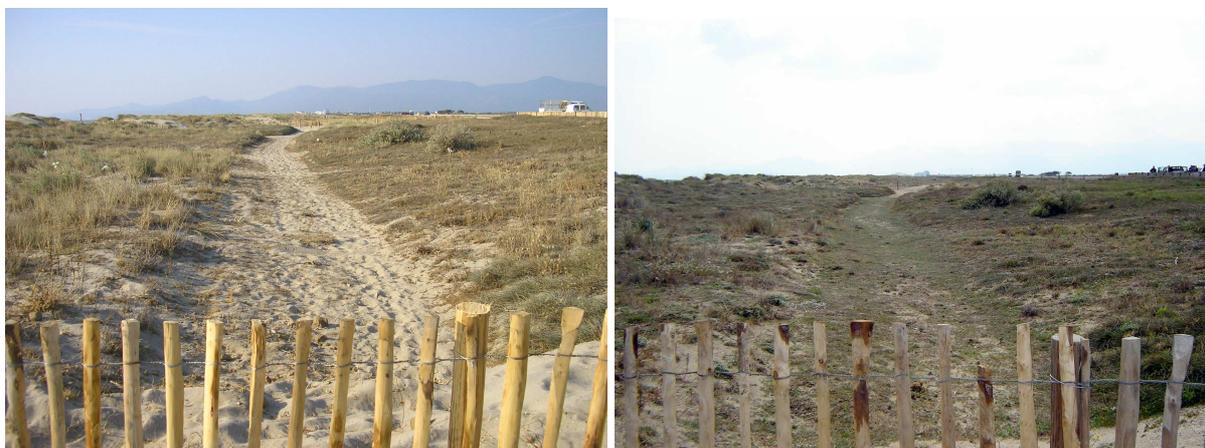
Figure 28 : Photographies d'un ancien passage sauvage (à gauche) mis en défens (à droite), Canet-en-Roussillon (66)

L'évolution du couvert végétal entre juin 2006 (à gauche) et mars 2007 (à droite) est notable.

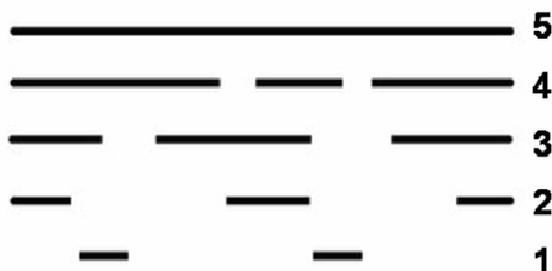
Figure 29 : Classes d'estimation de la continuité du peuplement

Notation : on observe la continuité de l'habitat sur tout le linéaire de l'unité dunaire et on l'estime entre 1 et 5. La note 1 pour une continuité faible, 5 pour une continuité forte, 3 pour une présence de l'habitat sur 50% de l'unité dunaire étudiée (...), selon le schéma suivant :

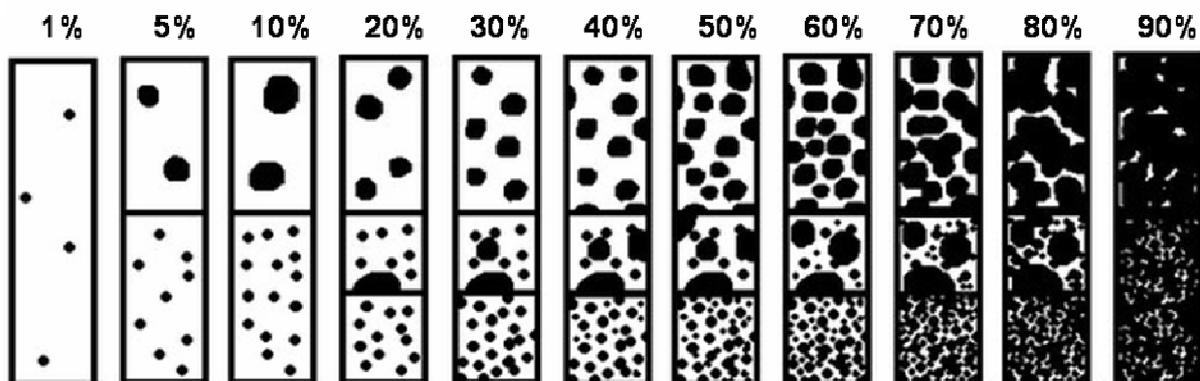
Figure 30 : Classes d'estimation du recouvrement végétal

Recouvrement végétal : permet de quantifier l'abondance de la végétation en terme de surface de sol recouverte. Cet indicateur est évalué uniquement au niveau du transect. Le recouvrement végétal n'est pas évalué pour haut de plage ni pour la dune embryonnaire car leurs recouvrements sont naturellement faibles. Le recouvrement est estimé à l'intérieur de chaque habitat au niveau du transect. On estime ce recouvrement en pourcentage, classés de la façon suivante :
