Suivi par vidéo numérique de l'expérimentation de techniques de protection du littoral du lido de Sète à Marseillan – Rapport d'avancement

Rapport final

BRGM/RP-62594-FR
août 2013

Étude réalisée dans le cadre des opérations (projets)
de Service public du BRGM 2011 PSP08LRO20

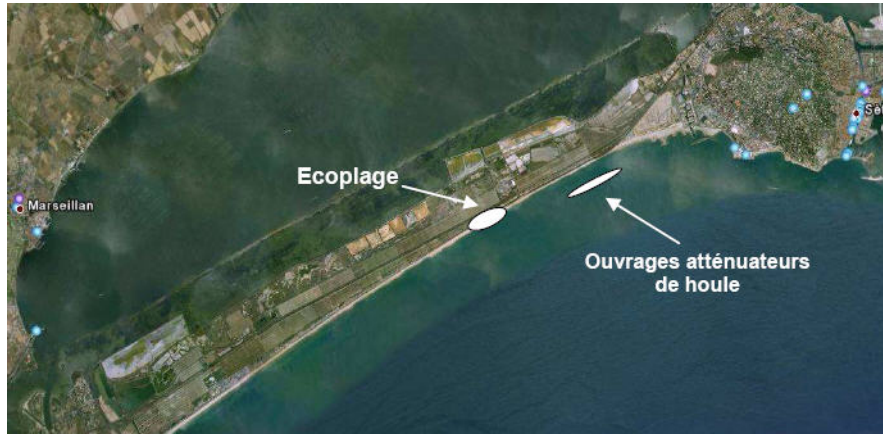
A ces aménagements terrestres sont associés des travaux maritimes qui auront pour objectif de protéger la plage lors des événements érosifs en atténuant l'énergie de la houle et de maintenir la position du trait de côte. Une phase d'expérimentation de plusieurs techniques douces de protection marine est menée sur une portion du littoral du Lido afin d'évaluer la pertinence technique et économique de ces systèmes. Deux systèmes de protection vont être expérimentés : un système de drainage de plage ©Ecoplage et un atténuateur de houle. La position approximative de ces ouvrages est indiquée sur l'illustration 1.

Illustration 1 – Localisation des ouvrages expérimentaux de protection du littoral (Egis-Eau, 2009).

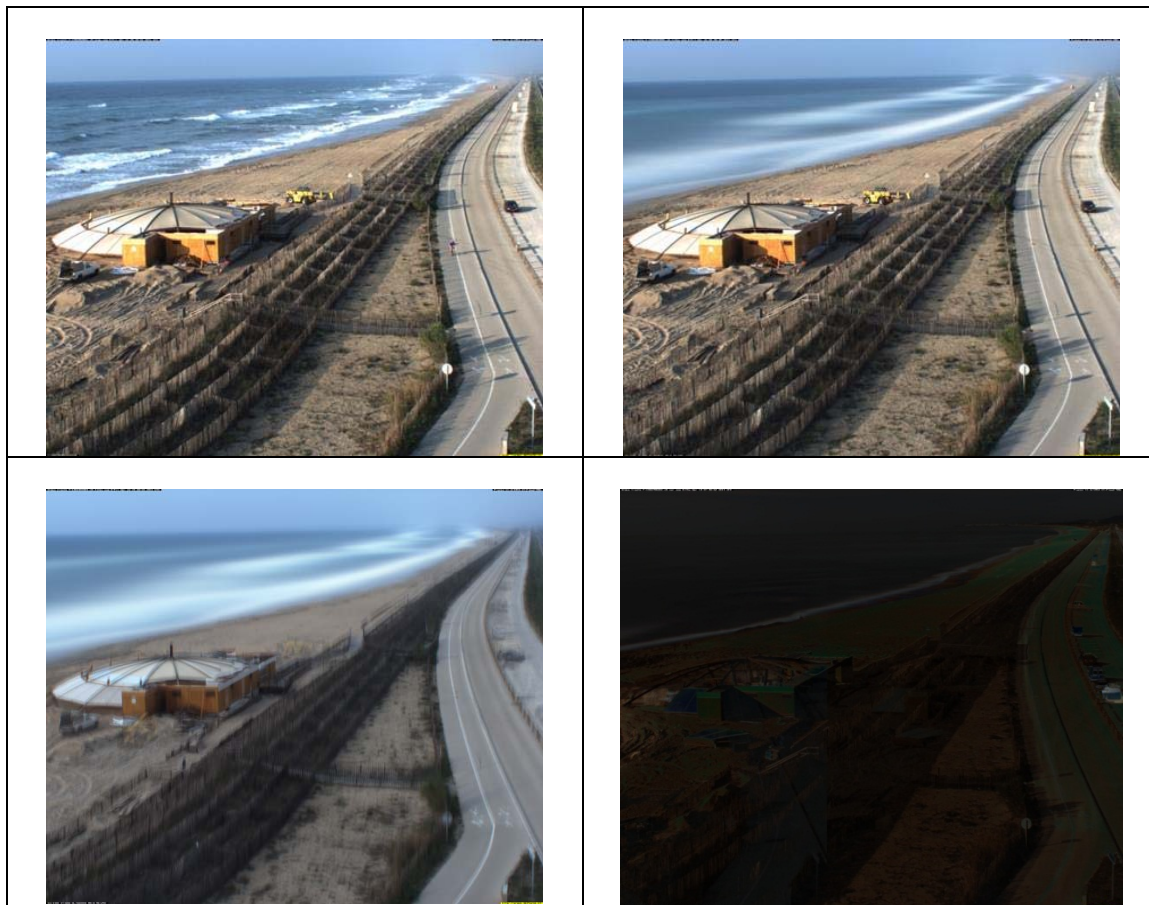
Illustration 7 - Types d'images collectées : image instantanée (en haut à gauche), image moyennée sur dix minutes (en haut à droite), image moyennée sur la journée (en bas à gauche) et image variance (en bas à droite)

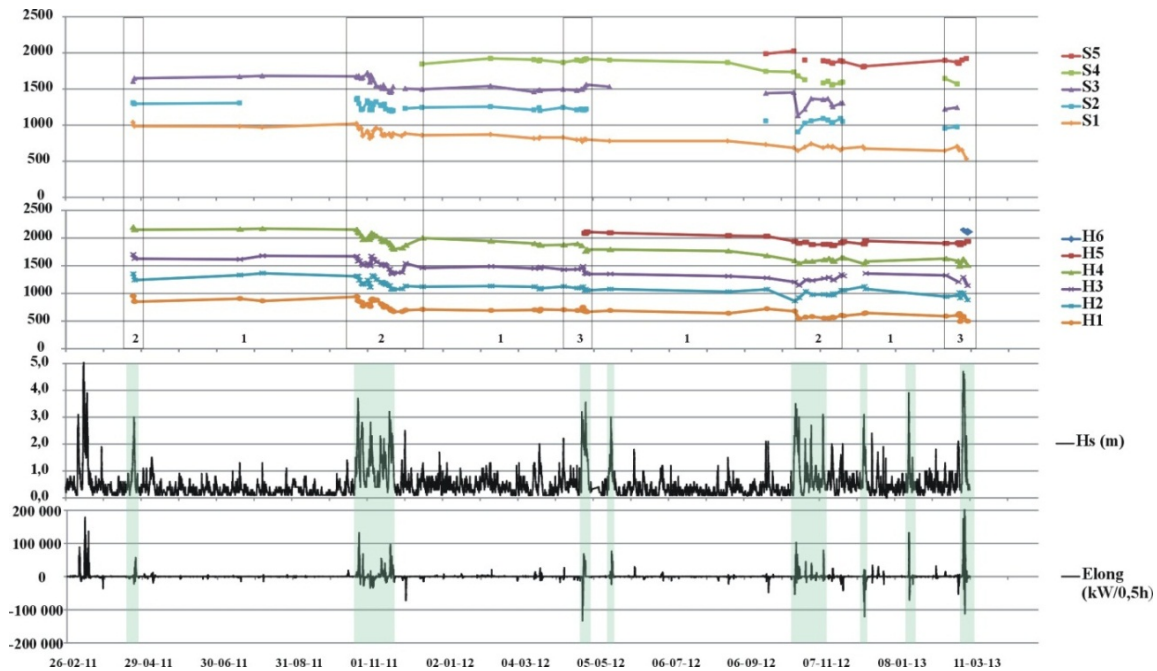
Sur la totalité du suivi, on observe une migration nette de l'ensemble des croissants vers le SO, de l'ordre de 500 m.

Illustration 21 - Relation entre les conditions hydrodynamiques (H_s et $Elong$, en bas), le déplacement (en m) des cornes de barre (H) et des sinuosités de plages (S , voir partie 4.2.3), (en haut). Les phases numérotées 1, 2 et 3 correspondent au comportement : 1 : peu d'évolution ; 2 migration de la barre ; 3 : linéarisation de la barre.

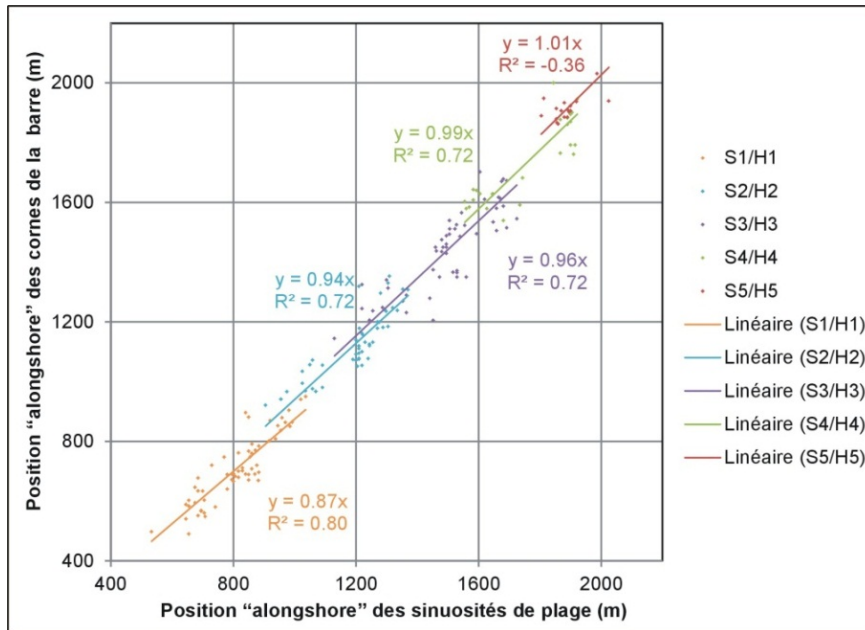
De manière générale, on note que les cornes des croissants sont positionnées en face des sinuosités. A l'exception de quelques points particuliers, la position est identique pour les sinuosités situées au NE, et on note un léger décalage vers le SO qui peut s'expliquer par l'éloignement progressif de la barre.

Illustration 22 - Relation entre la position des cornes de barres et les sinuosités de la plage.

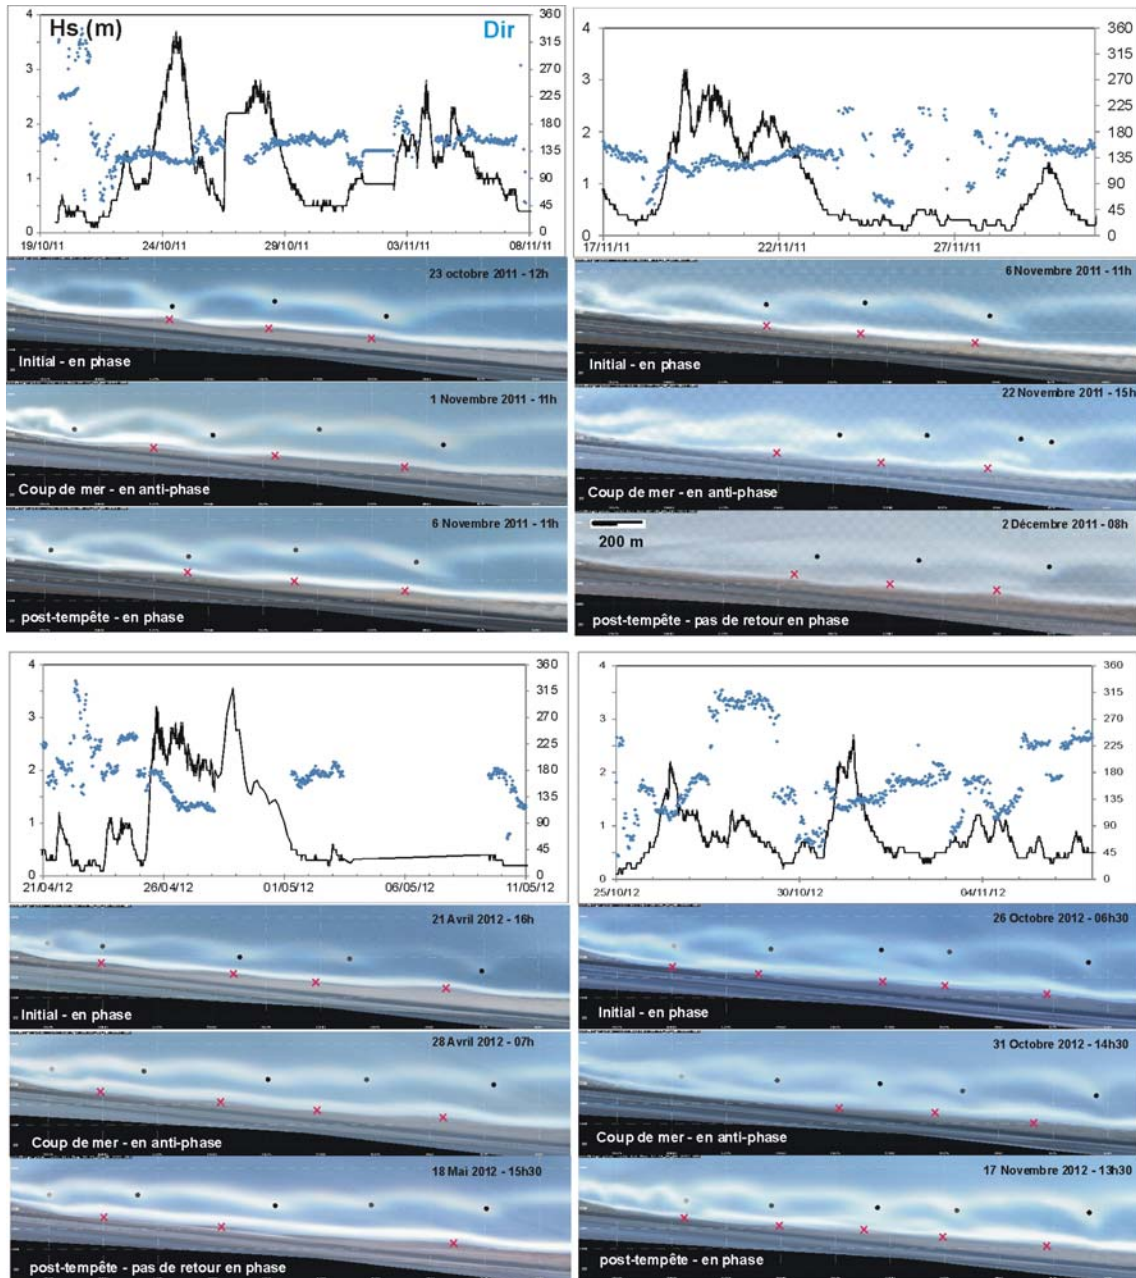
Ces positions en antiphase ont été observées lors des tempêtes d'octobre et novembre 2011, avril 2012 et novembre 2012. Ces 4 événements ont des conditions hydrodynamiques post-tempêtes différentes ce qui conduit à des comportements variables pour les sinuosités de plage (Cf. Illustration 23).

Cette différence de comportement morphologique constatée entre les deux groupes de tempêtes s'explique par la variabilité des conditions hydrodynamiques. Lors des tempêtes du premier groupe, les conditions après-tempête sont restées relativement énergétiques avec des hauteurs de vagues atteignant plus de 2 m dans les jours qui ont suivi. Lors des tempêtes du 2^{ème} groupe, les conditions de vagues sont retombées très rapidement après le pic de tempête. Cette décroissance très rapide des vagues pourrait expliquer la non-migration des sinuosités de plage, alors que dans l'autre cas, les conditions hydrodynamiques modérées ont pu favoriser une mobilité sédimentaire dans la zone de jet de rive et entraîner le retour en phase.

Illustration 23 - Position longitudinale des cornes de la barre (point noir sur les images) et des sinuosités de plage (croix rouge sur les images) couplée avec les conditions de houles (H_s en noir sur les graphiques et D_p en bleu sur les graphiques) des 4 périodes respectives.

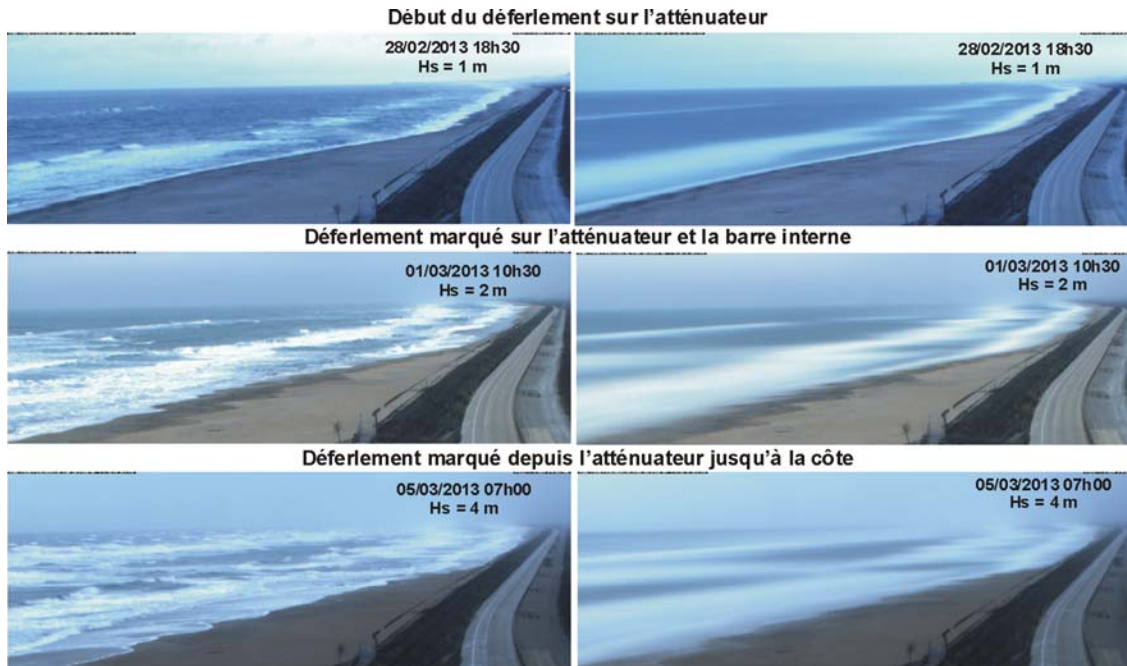
On constate cependant que le déferlement sur la barre interne reste similaire à celui constaté avant la construction de l'atténuateur. A partir de 1m de hauteur significative, ce déferlement est observé. Cela signifie que si une partie de la houle est filtrée par le géotextile, cela ne semble pas modifier significativement le comportement de l'hydrodynamique entre l'ouvrage et la côte.

Illustration 25 – Observations du déferlement sur l'atténuateur pour différentes conditions de vagues en Février et Mars 2013. A droite, images instantannées, à gauche, images moyennées sur 10 min.

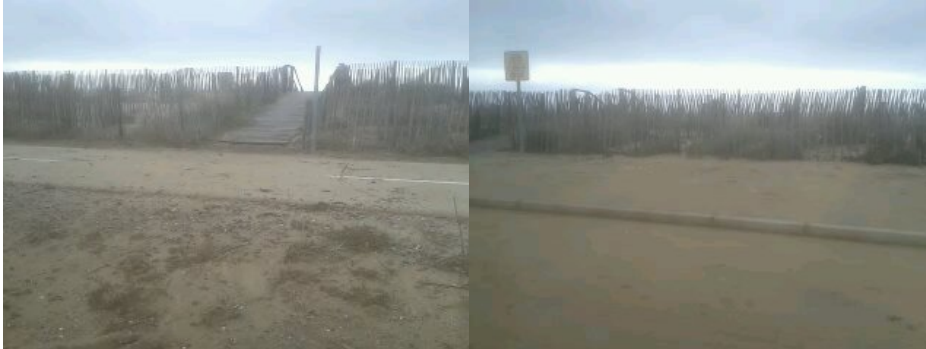
Illustration 29 - Dépôts sableux sur la piste cyclable au droit du géotextile.

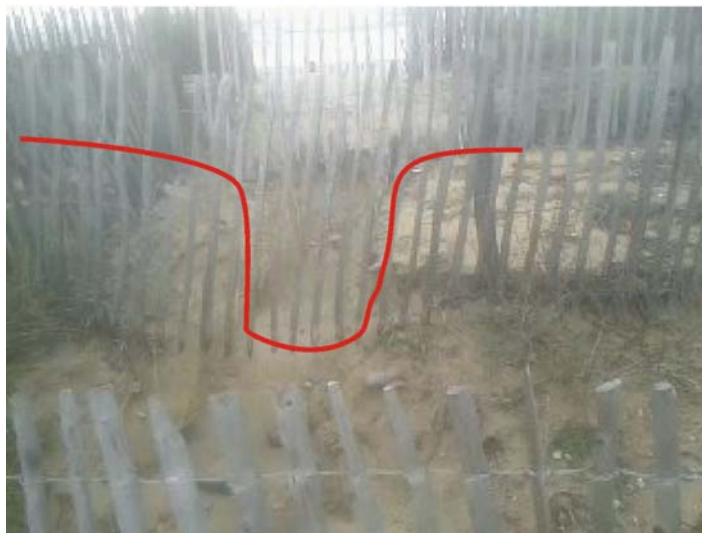
Illustration 30 – Petite brèche dans le cordon dunaire en face de la rupture de la barre interne (à la limite NE du géotextile).

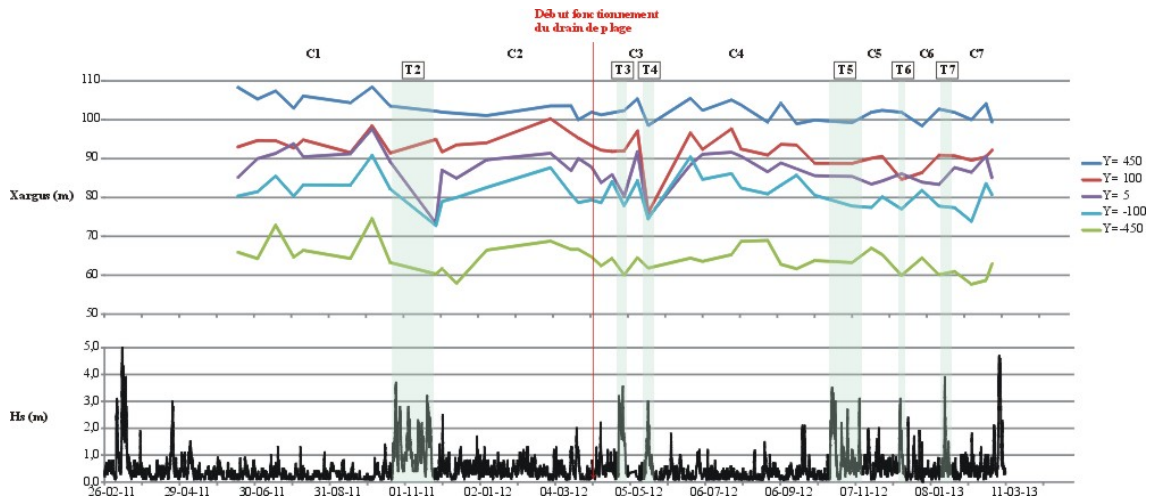
zone du drain et en dehors : 450 m, 100 m, 5 m, -100 m et -450 m. L'évolution du trait de côte selon les différents profils peut être en partie expliquée par les conditions météo marines, la hauteur significative suffit généralement à la compréhension des mouvements du trait de côte (Cf. III 33). Les profils entre -100 m et 100 m sont compris dans la zone du drain tandis que ceux de 450 m et -450 m sont en dehors.

Illustration 33 - Evolution temporelle du trait de côte en différents points de la zone de drainage (en haut) et hauteur significative de la houle (Hs en m, en bas) du 7/06/11 au 3/03/13. L'indication T représente les épisodes de tempêtes et C les périodes de calme.

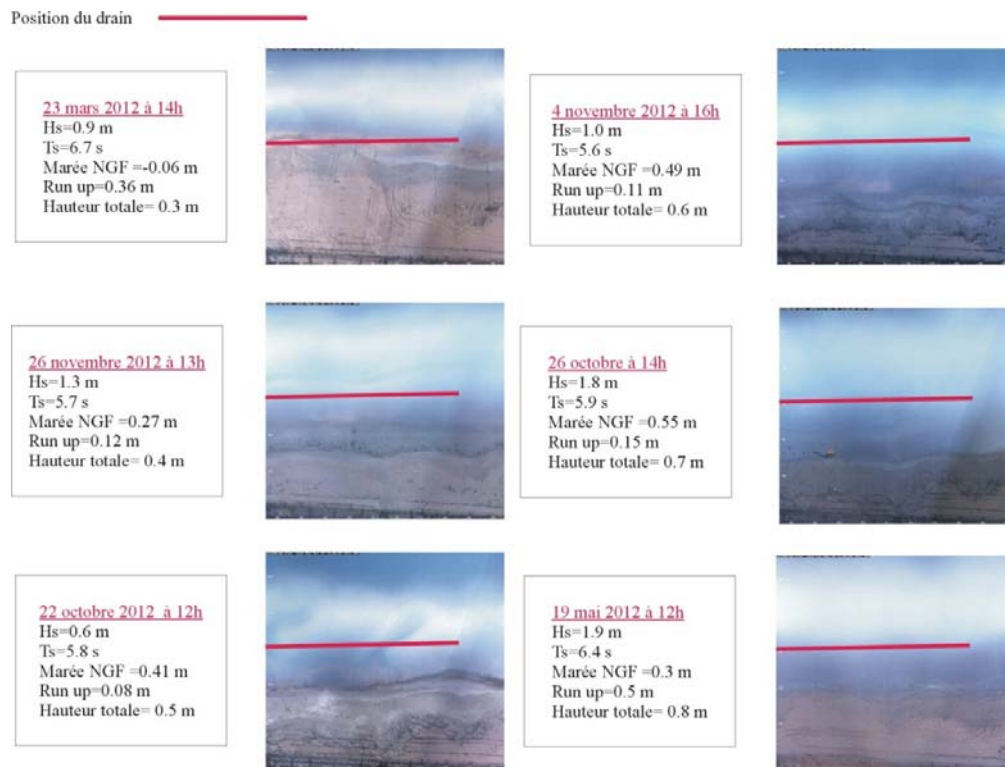
Illustration 36 - Position du drain pour différentes conditions hydrodynamiques. On note que pour des niveaux d'eau maximaux compris entre 0.3 et 0.8 m, la zone de battement du jet de rive (en blanc) est localisée au-dessus du drain.
