# Suivi par vidéo numérique de l'expérimentation de techniques de protection du littoral du lido de Sète à Marseillan. Année 2018-2020

Rapport final

**BRGM/RP-70147-FR**

Septembre 2020

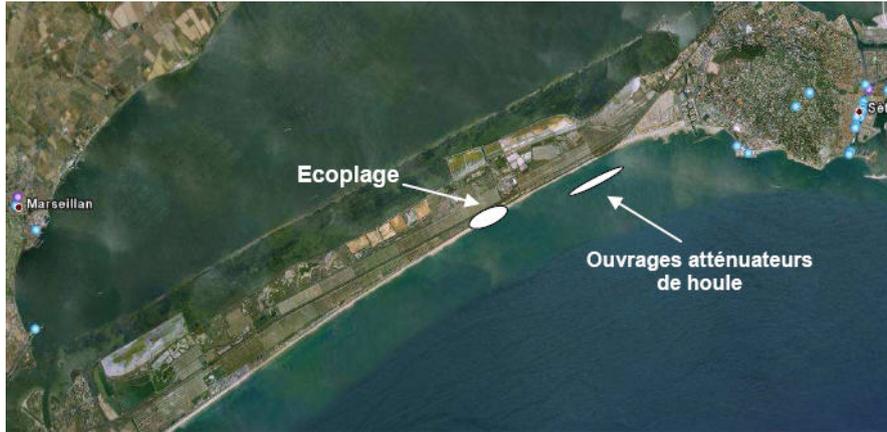
Illustration 1 – Localisation des ouvrages expérimentaux de protection du littoral (Egis-Eau, 2009).

A ces aménagements terrestres sont associés des travaux maritimes qui ont pour objectifs de protéger la plage lors des événements érosifs en atténuant l'énergie de la houle et de maintenir la position du trait de côte. Une phase d'expérimentation de plusieurs techniques douces de protection marine est menée sur une portion du littoral du Lido afin d'évaluer la pertinence technique et économique de ces systèmes. Deux systèmes de protection ont été expérimentés (Balouin et al., 2016) : un système de drainage de plage ©Ecoplage et un atténuateur de houle (BRLi, 2009). La position approximative de ces ouvrages est indiquée sur l'illustration 1.

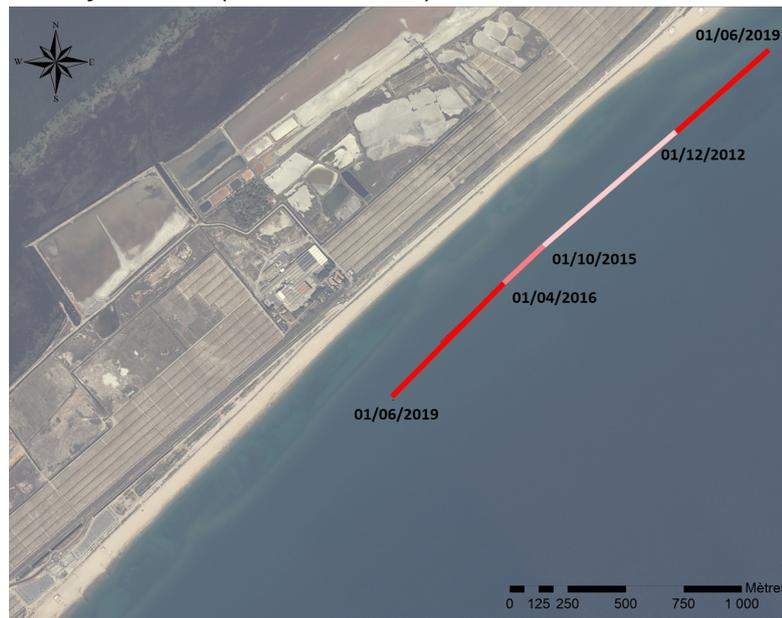
Illustration 2 – Phases d'extension de l'atténuateur de houle (Sète Agglopolè Méditerranée).

Deux phases d'extension de l'atténuateur ont été réalisées, l'une en d'octobre 2015 à avril 2016 et l'autre de mai 2018 à juin 2019 (cf. illustration 2).

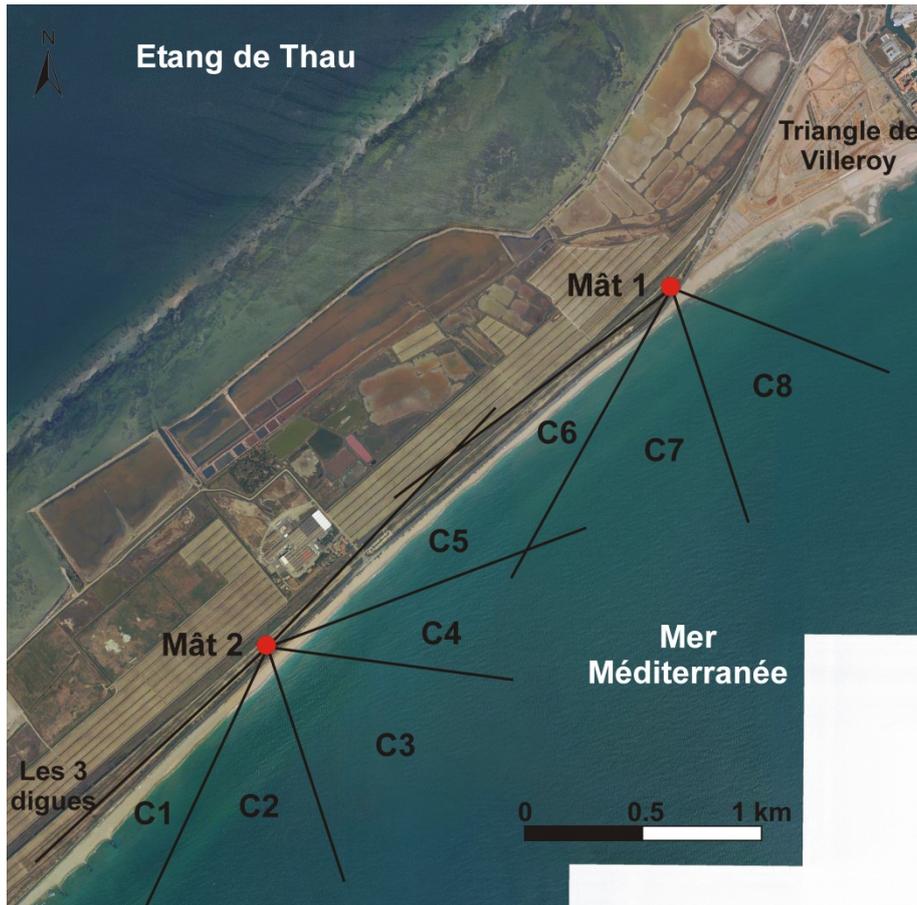
Illustration 3 – Position des 2 mâts implantés sur le Lido de Sète et champs de vision des 8 caméras (fond © Orthophoto IGN).

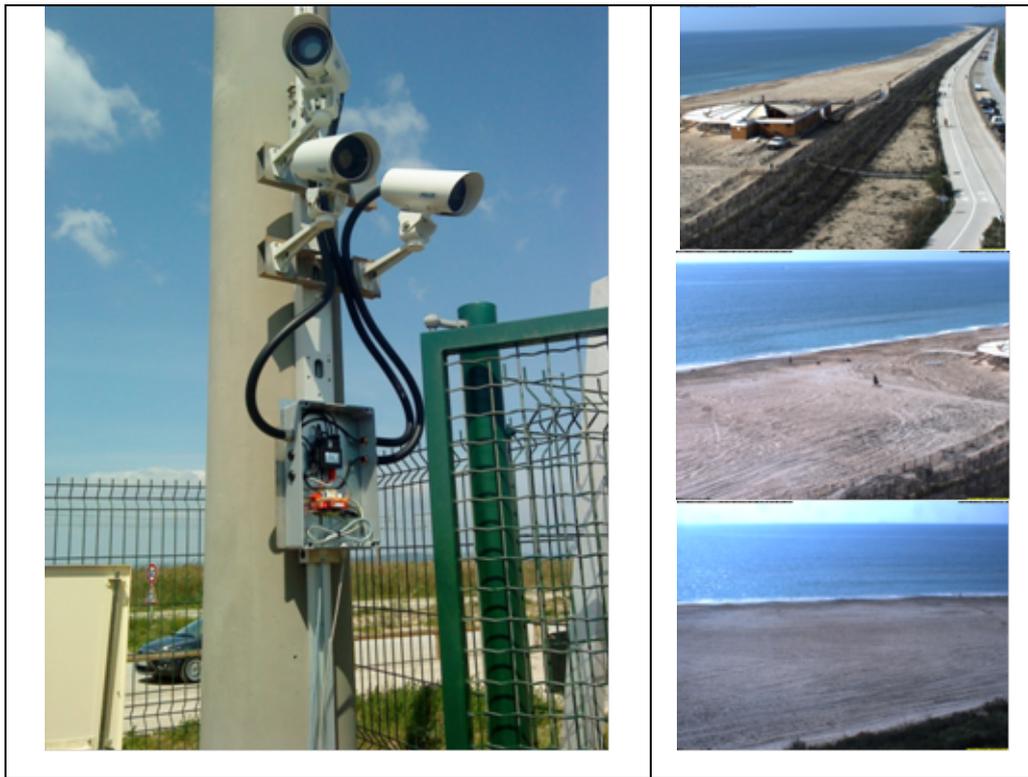
*Illustration 4 - Photos des 3 caméras (C6,C7 et C8) du mât n°1 (à gauche) et des 3 points de vue correspondants.*

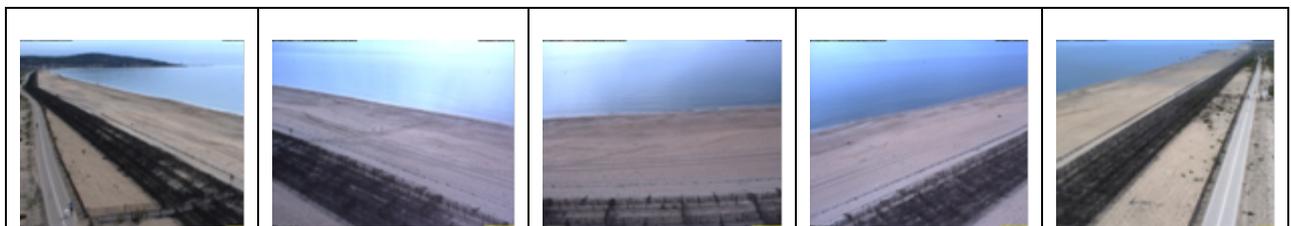
*Illustration 5 - Point de vue des 5 caméras (C5,C4,C3,C2 et C1) du mât 2.*

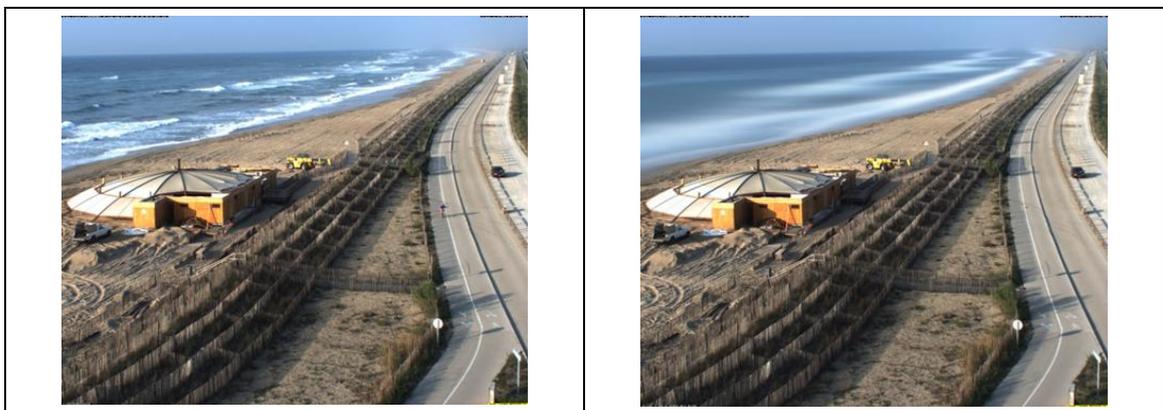
Illustration 6 - Types d'images collectées : image instantanée (en haut à gauche), image moyennée sur dix minutes (en haut à droite), image moyennée sur la journée(en bas à gauche) et image variance (en bas à droite).

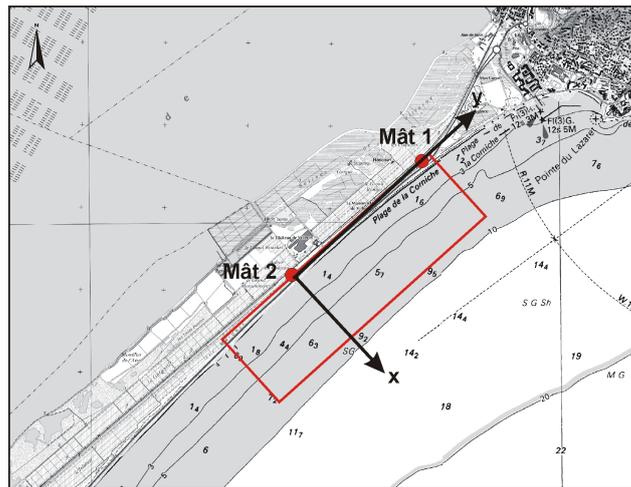
Illustration 7 - Système de coordonnées ARGUS pour le lido de Sète.

Pour faciliter les traitements d'images, un repère Argus ayant pour origine le mat 2 a été mis en place (Illustration 7). La coordonnée X est positive vers la mer (perpendiculairement au trait de côte) et la coordonnée Y est positive vers le NO.

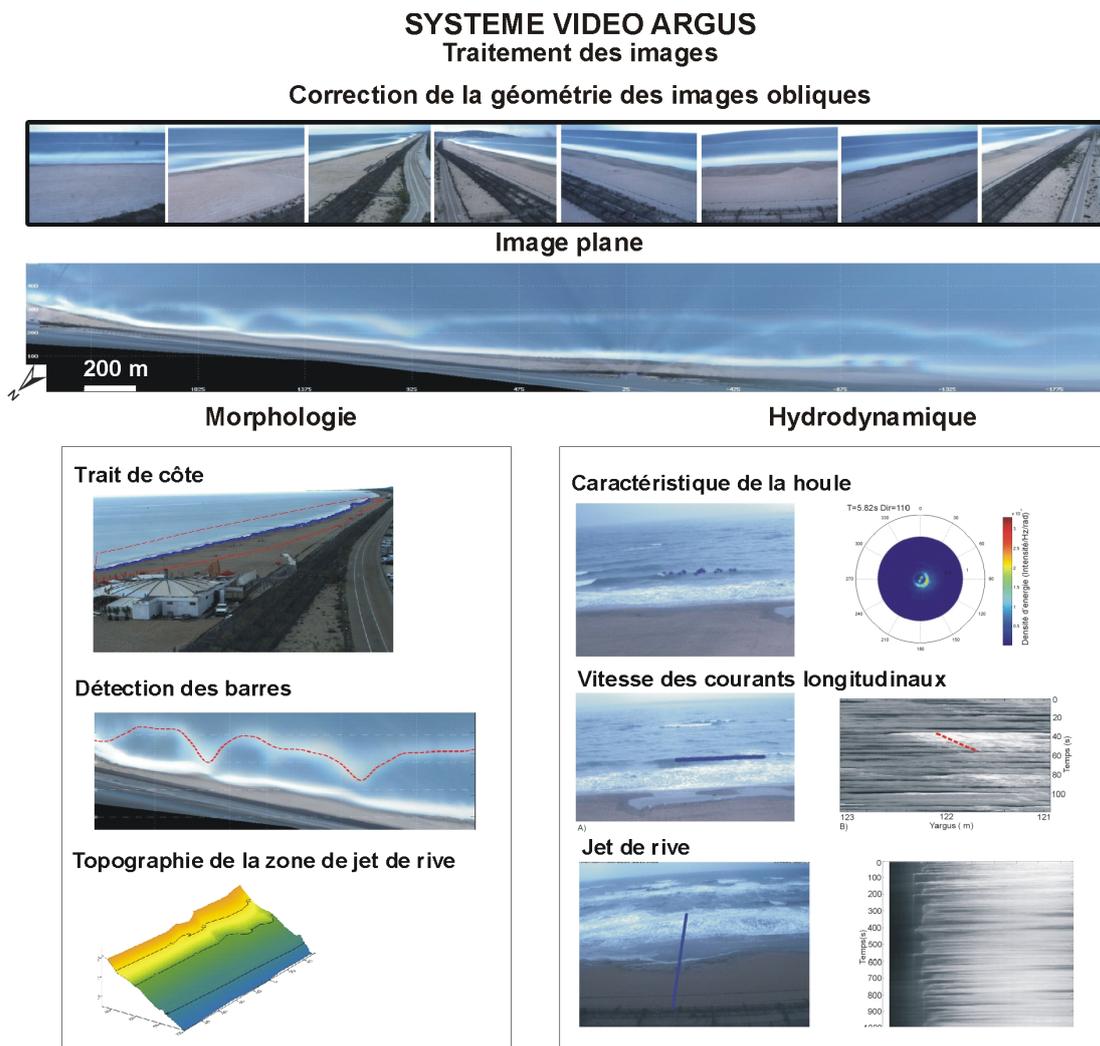
Illustration 9 - Présentation des indicateurs morphologiques et hydrodynamiques obtenus par l'outil Argus.

Par ailleurs, des échantillonnages de pixels sont réalisés quotidiennement à une fréquence horaire afin d'enregistrer des séquences de 10 min dans la zone de jet de rive, dans le déferlement, et en plusieurs points de l'avant-côte. Ces données permettent l'analyse des caractéristiques de l'hydrodynamique côtière (Balouin *et al.*, 2012). Elles permettent notamment d'obtenir la période et la direction de la houle, l'extension et la fréquence du jet de rive, la vitesse des courants longitudinaux de surface (cf. illustration 9). Ces échantillonnages sont lancés quotidiennement afin d'obtenir une banque de données la plus exhaustive possible des conditions hydrodynamiques avant et lors des travaux, qui servira pour évaluer les effets des aménagements sur les conditions de vagues, de courants et de surcote.

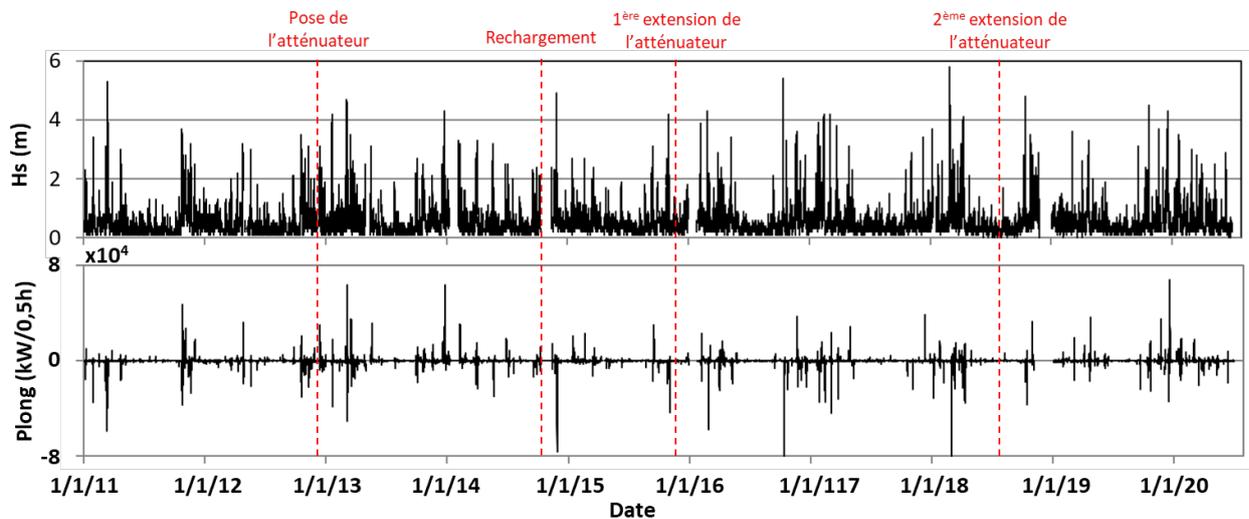
Illustration 12 - Conditions hydrodynamiques lors de la période de suivi ; en haut : Hauteur significative de la houle à la bouée de Sète (en m, CANDHIS), et en bas : puissance longitudinale de la houle en kW/0.5h

Lors de la période de suivi, on constate une assez grande variabilité des conditions hydrodynamiques. Si les périodes hivernales présentent généralement des hauteurs de vagues supérieures, on observe, notamment en 2014, 2016 et 2020, un étalement de la période des tempêtes ou coups de mer qui surviennent jusqu'à la fin du printemps avec des coups de mer encore significatifs en juin et début juillet.

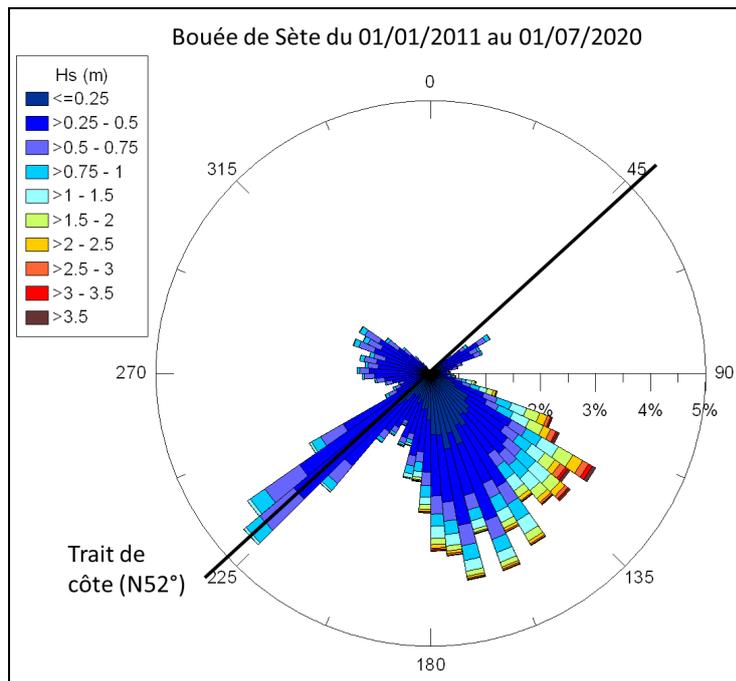
Illustration 13 – Rose des houles à la bouée de Sète de Janvier 2011 à Juin 2020. Le trait noir indique l'orientation du trait de côte sur le Lido.

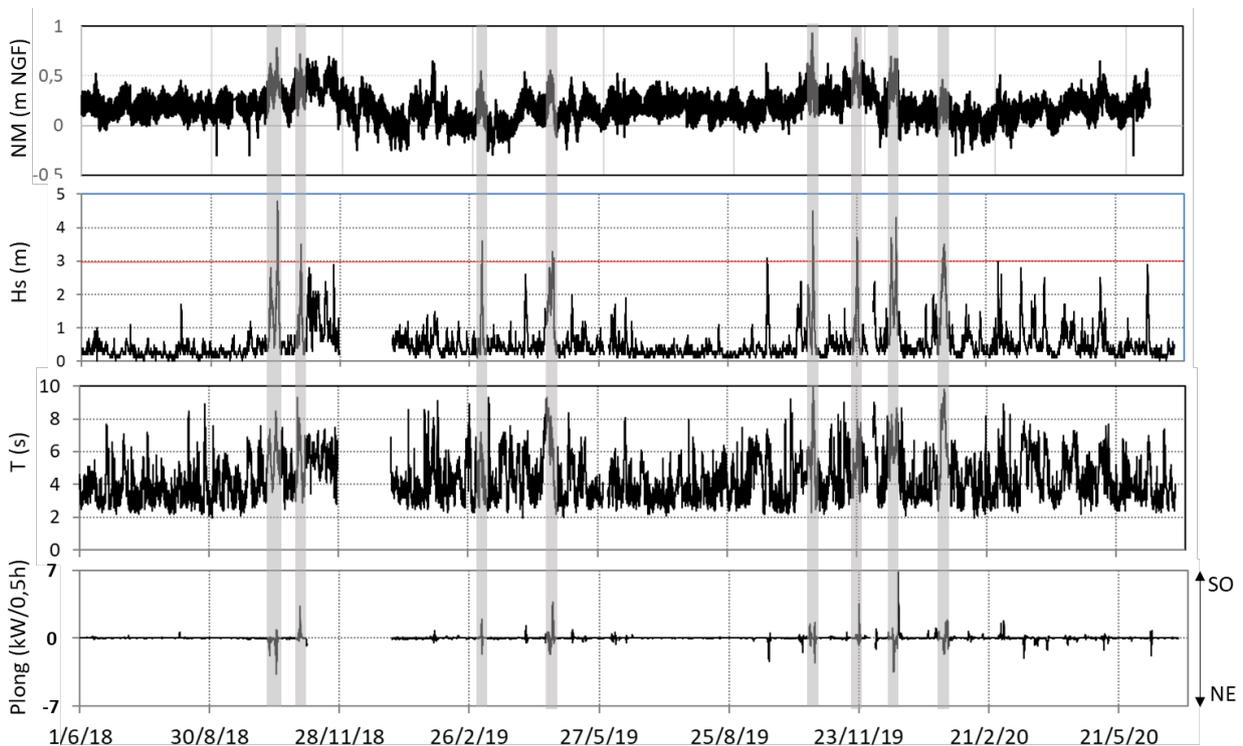
Illustration 14 - Paramètres hydrodynamiques à Sète entre le 01/06/18 et le 30/06/20 : Niveau marin (NM), Hauteur significative de la houle (Hs), Période (Ts) et puissance longshore (Plong). Les zones grisées correspondent aux périodes de tempêtes.

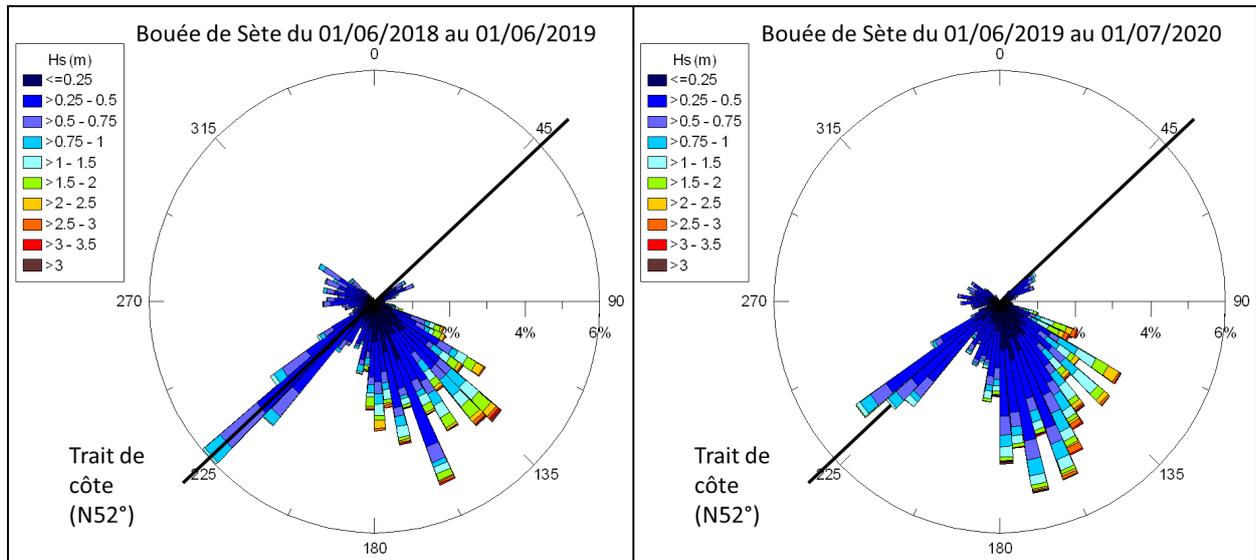
Illustration 15 – Roses des houles pour les période allant de juin 2018 – juin 2019 et juin 2019-juin 2020.

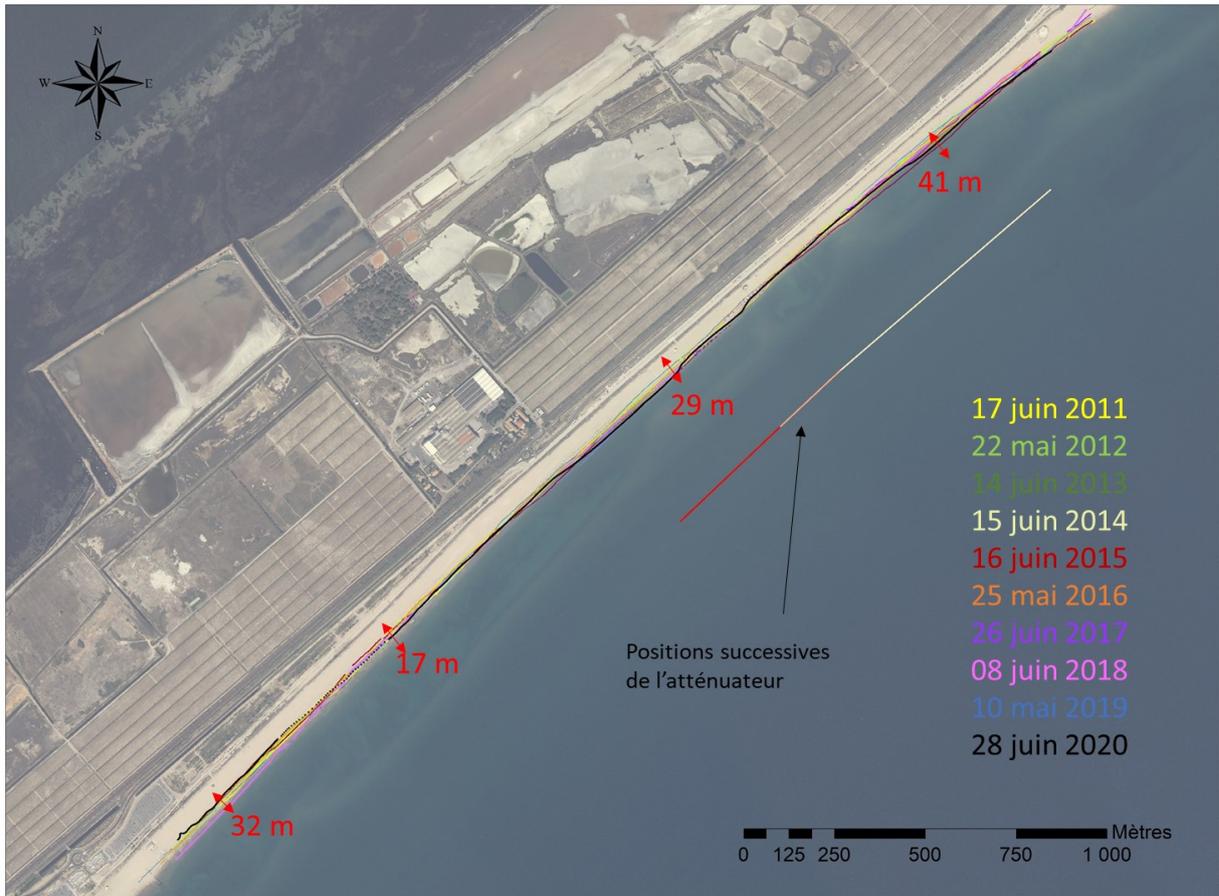
Illustration 17 – Superposition des traits de côte estivaux de 2011 à 2020 sur l'ortholittorale 2011. Sont indiqués sur différents secteurs de la plage, les amplitudes maximales des mouvements enregistrés en mètres.

Lors de la période récente (2017-2020) ; on note que la mobilité du trait de côte dans la zone protégée par l'atténuateur est faible (de l'ordre de 10 m) alors qu'elle demeure plus importante dans le secteur sud non protégé (de l'ordre de 15m). La différence de mobilité sur la période courte résulte principalement de l'effet du rechargement de 2015 qui avait entraîné une forte avancée de la plage dans le secteur protégé.

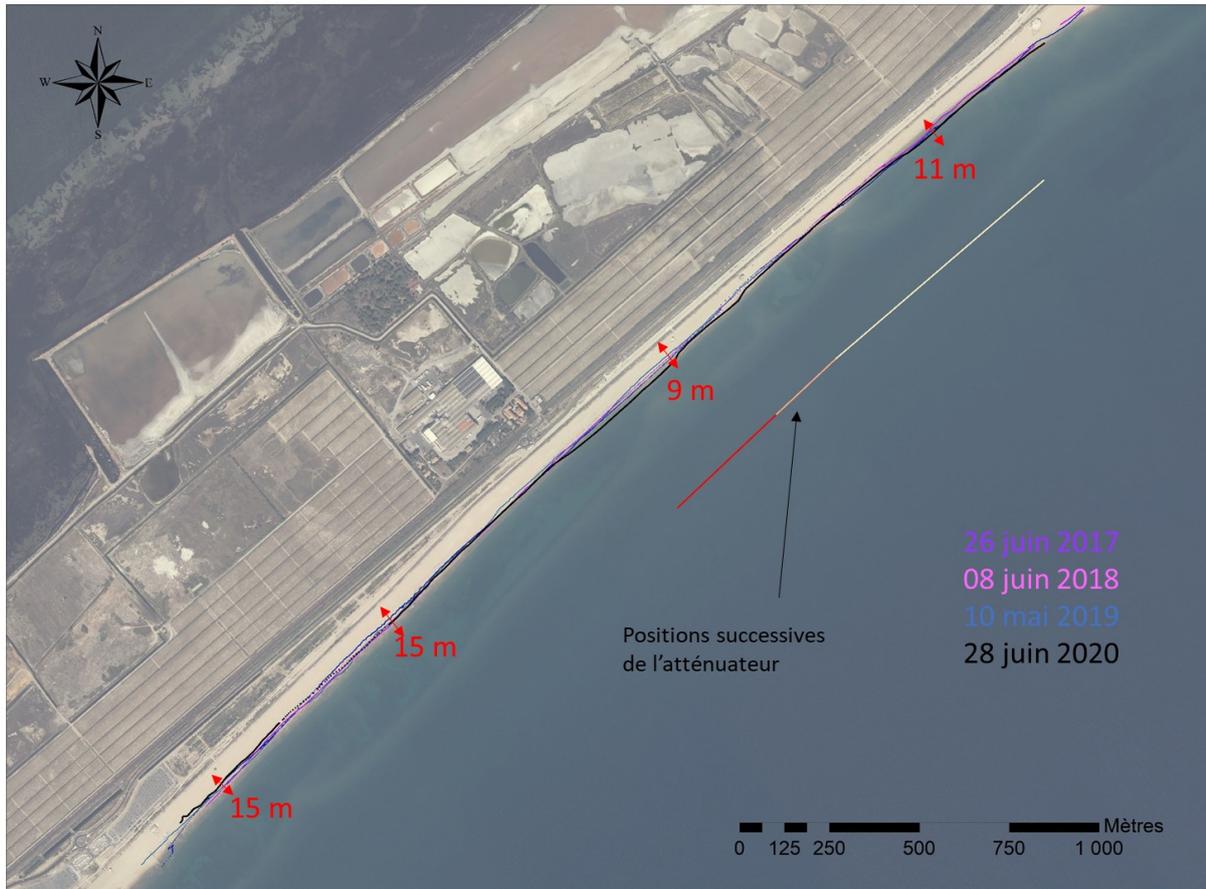
Illustration 18 - Superposition des traits de côte de 2017 à 2020 sur l'ortholittorale 2011. Sont indiqués sur différents secteurs de la plage les amplitudes maximales des mouvements enregistrés en mètres.

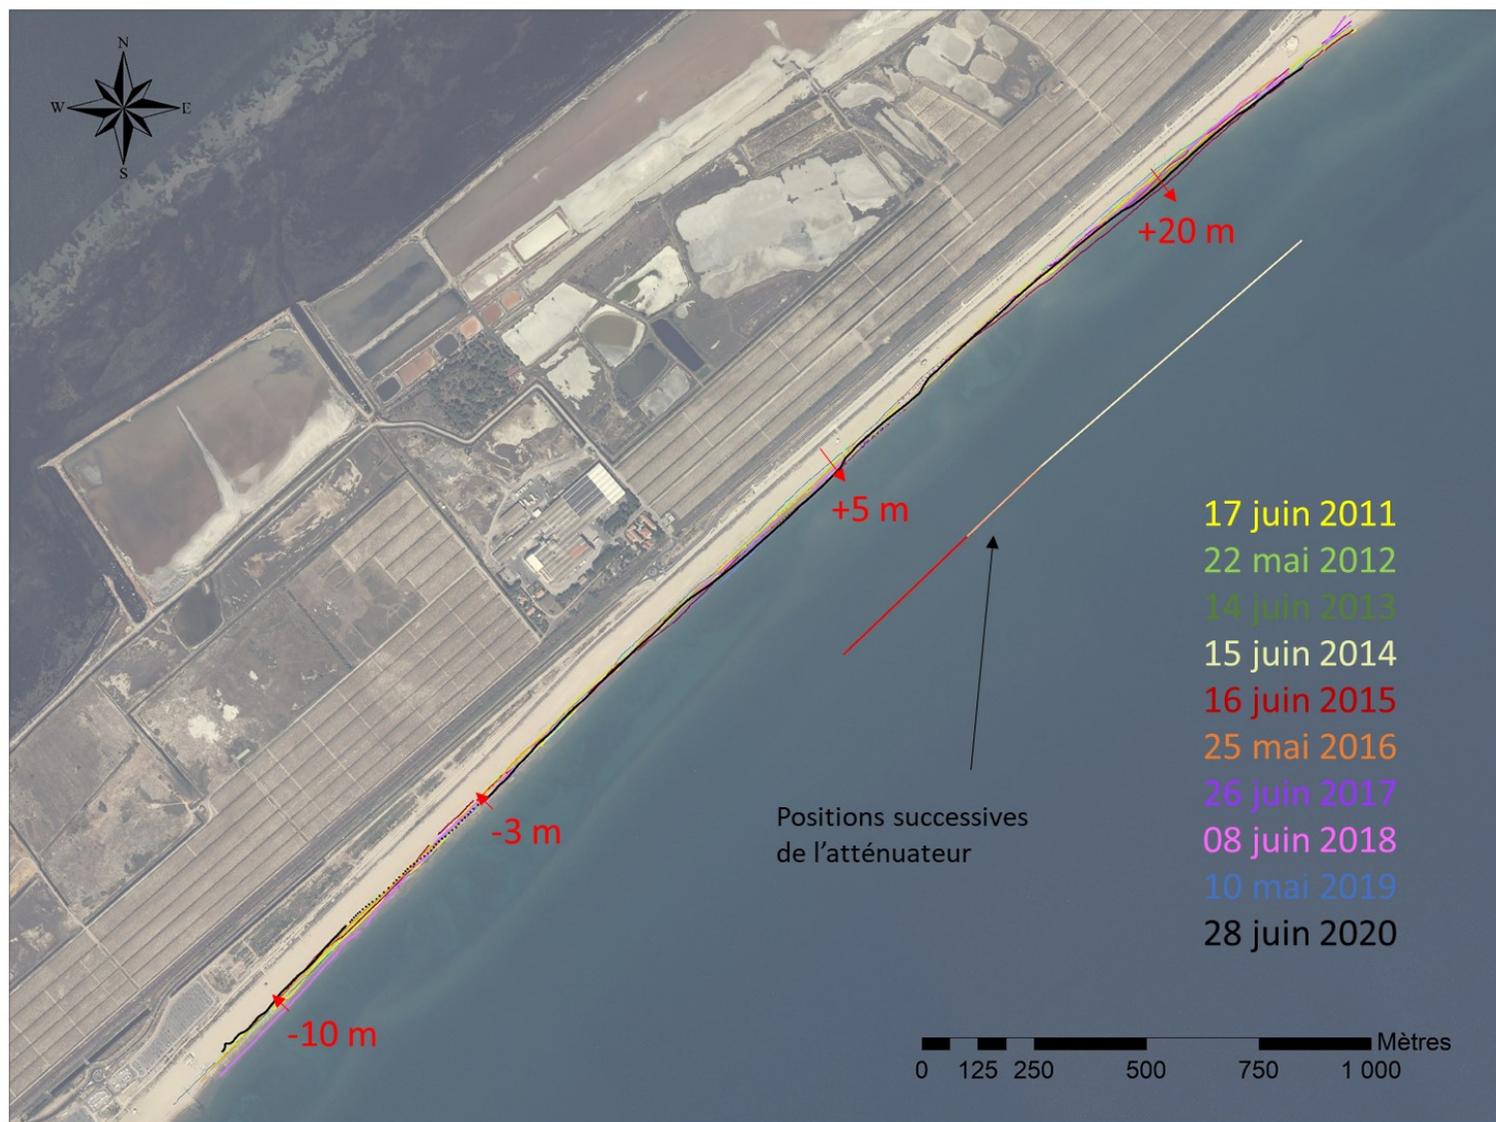
Illustration 19 – Position respective des traits de côte entre 2011 et 2020. Les valeurs en rouge indiquent le mouvement résultant (en m).

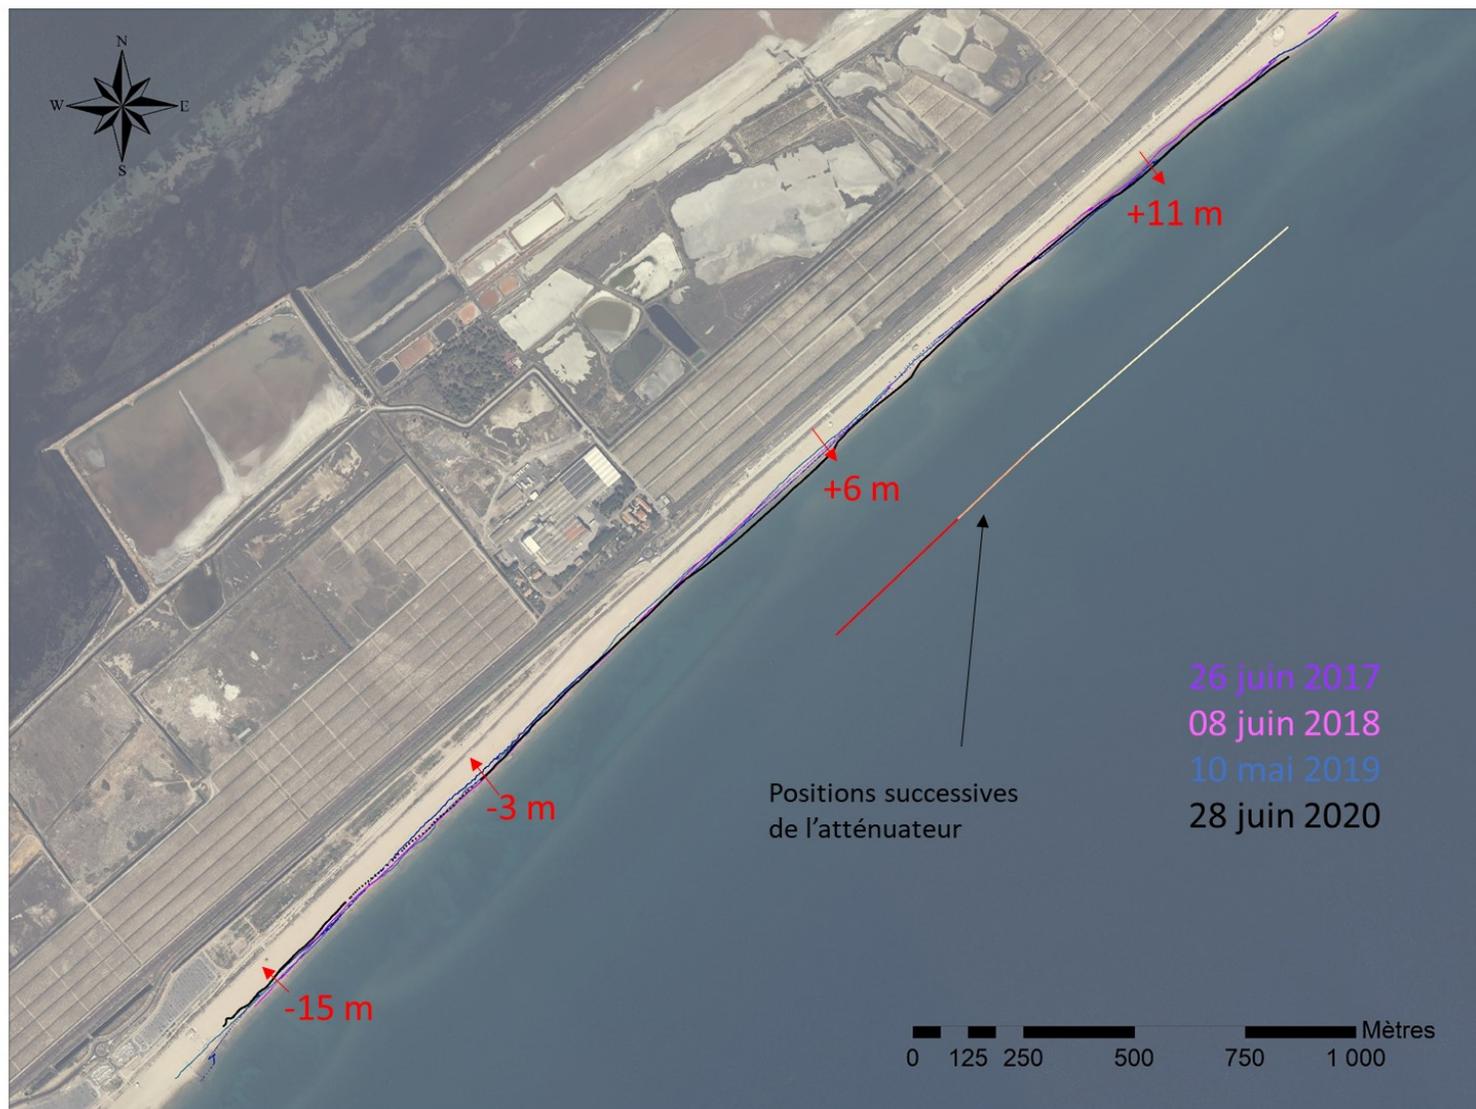
Illustration 20 – Position respective des traits de côte entre 2017 et 2020. Les valeurs en rouge indiquent le mouvement résultant (en m).

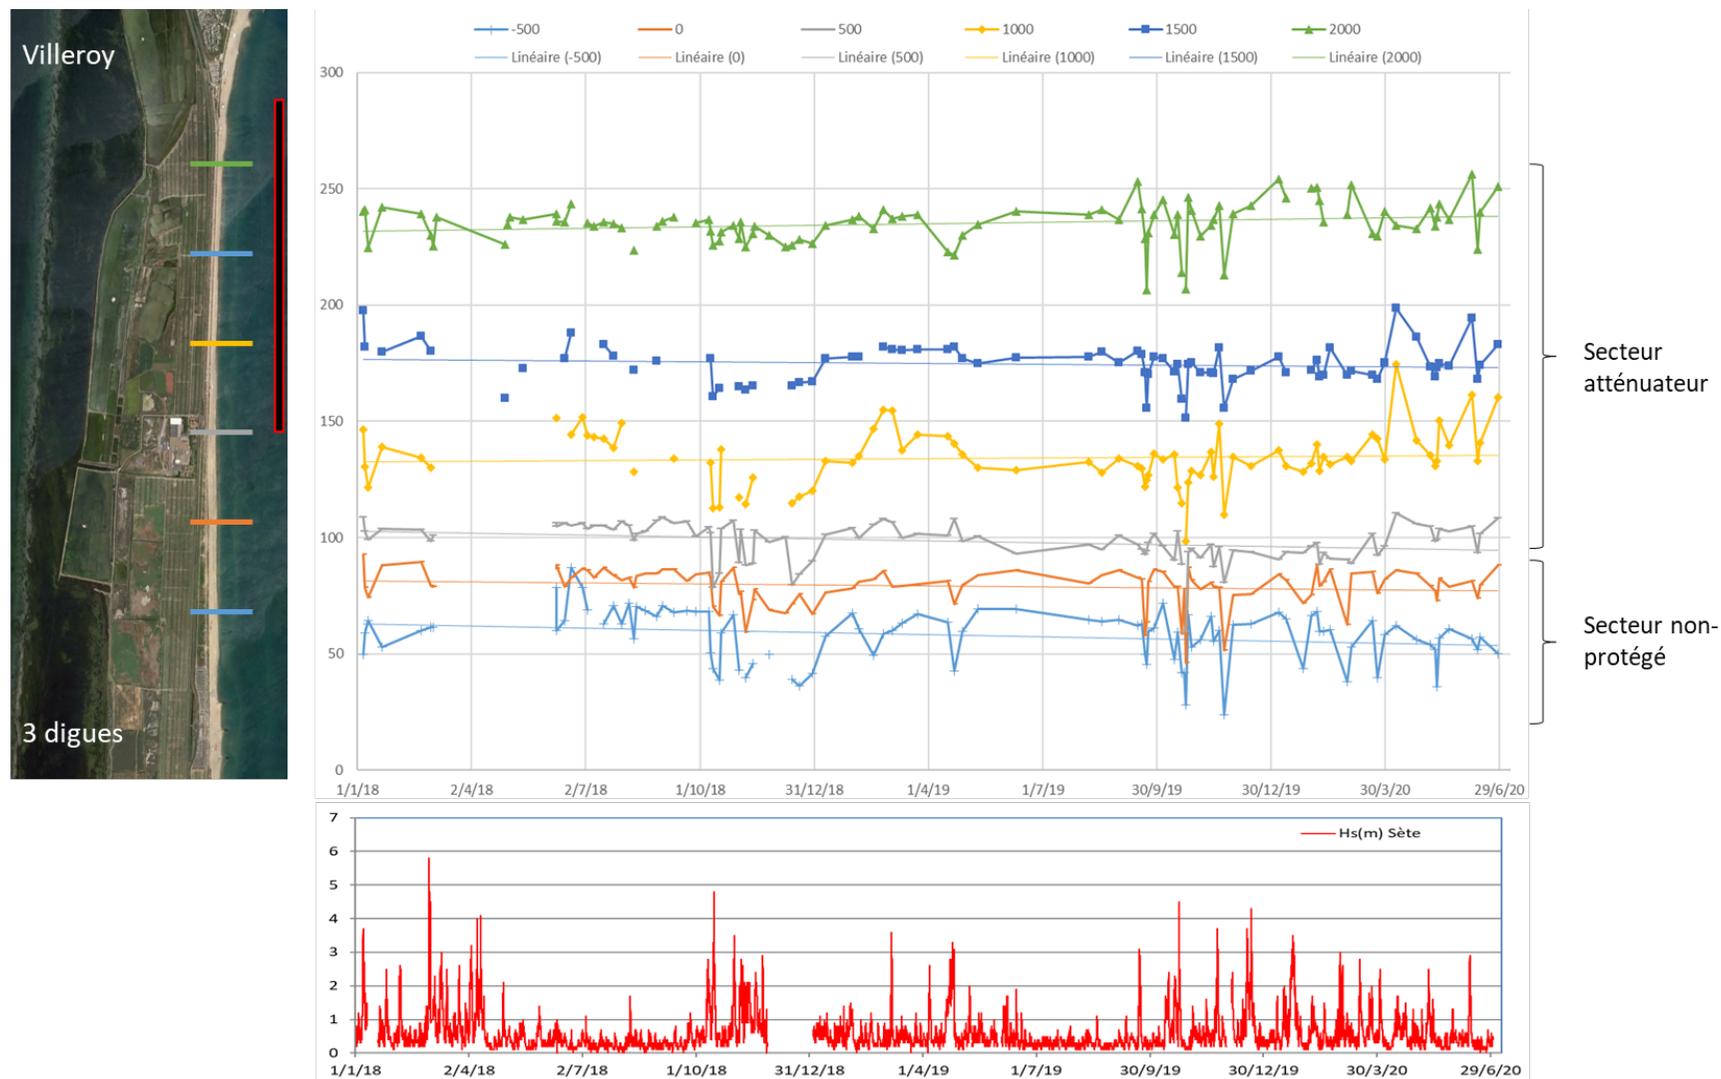
Illustration 21 – Evolution temporelle de la position du trait de côte sur des profils transverses dans la zone située derrière l’atténuateur et dans la zone adjacente non protégée au SO. La série temporelle des hauteurs de vagues au large est représentée en dessous pour localiser les événements de tempêtes.

Le recul instantané pendant cette tempête a été assez important (plusieurs dizaines de mètres, cf. illustration 21). Toutefois, la récupération de la plage est très rapide et le 25 octobre, 2 jours après le pic, le trait de côte a retrouvé sa position initiale (cf. illustration 36).

Un dysfonctionnement dans l'acquisition des images des caméras implique que très peu d'images vidéo sont disponibles pour caractériser les évolutions de la plage du Lido pendant cet événement. Toutefois, les données acquises avant et après l'événement montrent que, si le recul temporaire a probablement été fort, la plage a très bien récupéré (cf. illustration 38) et on note même suite à cette tempête une avancée du trait de côte sur la quasi-totalité du site (cf. illustration 21).

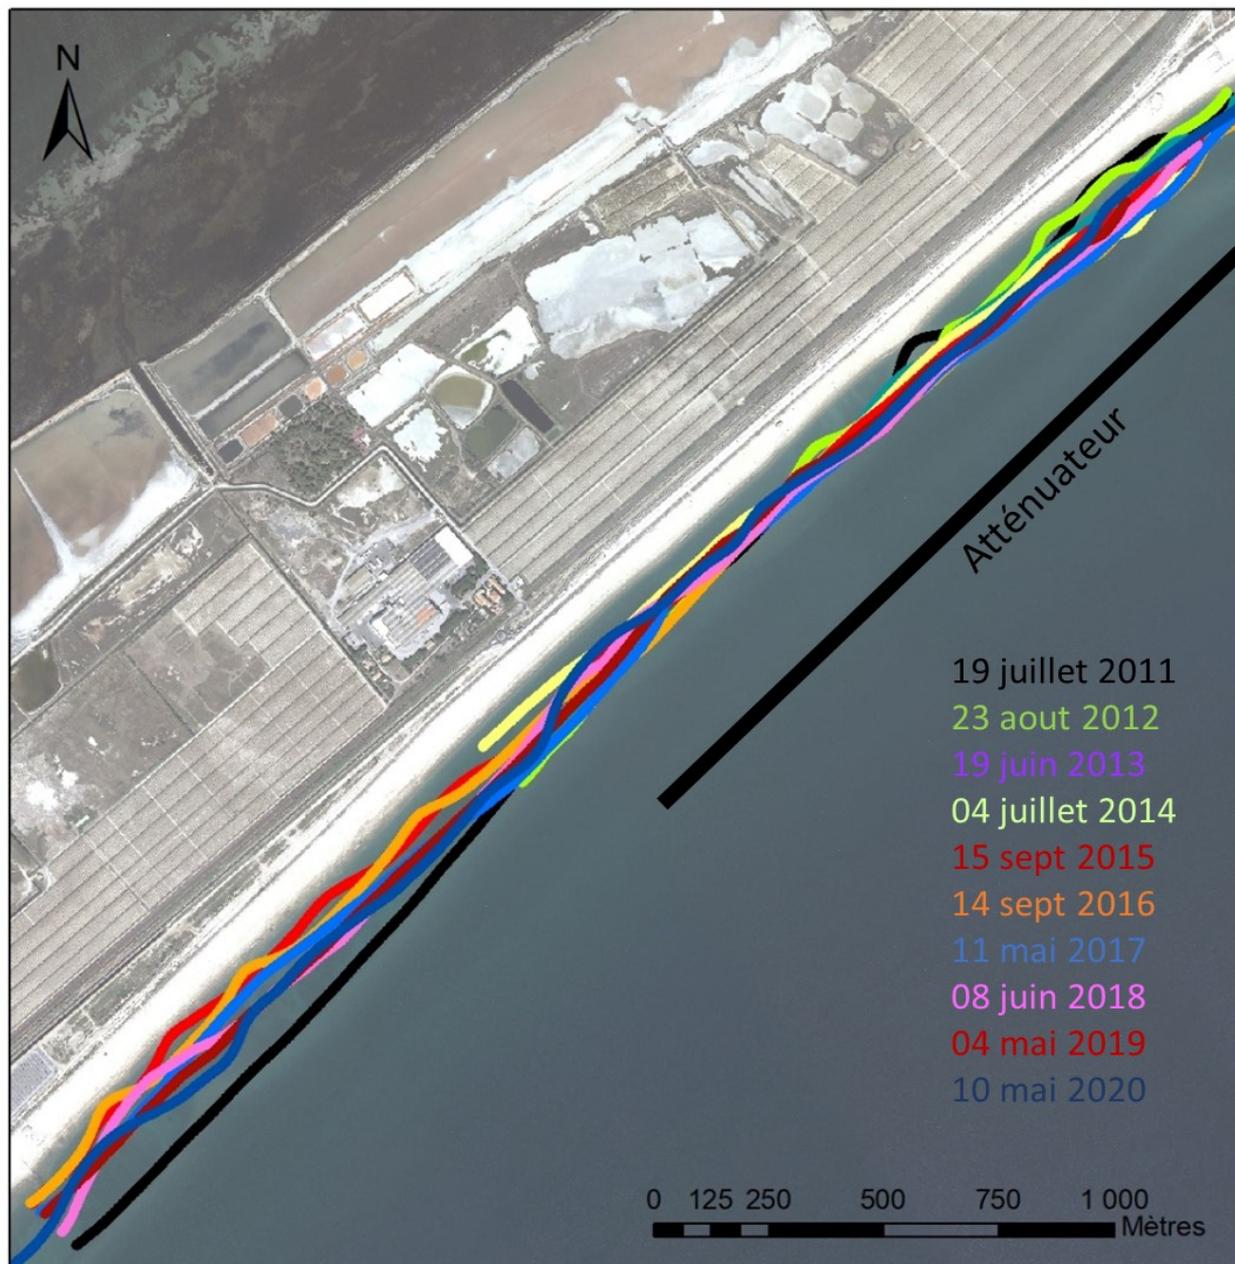
Illustration 22 - Position estivale de la crête de barre interne de 2011 à 2020.

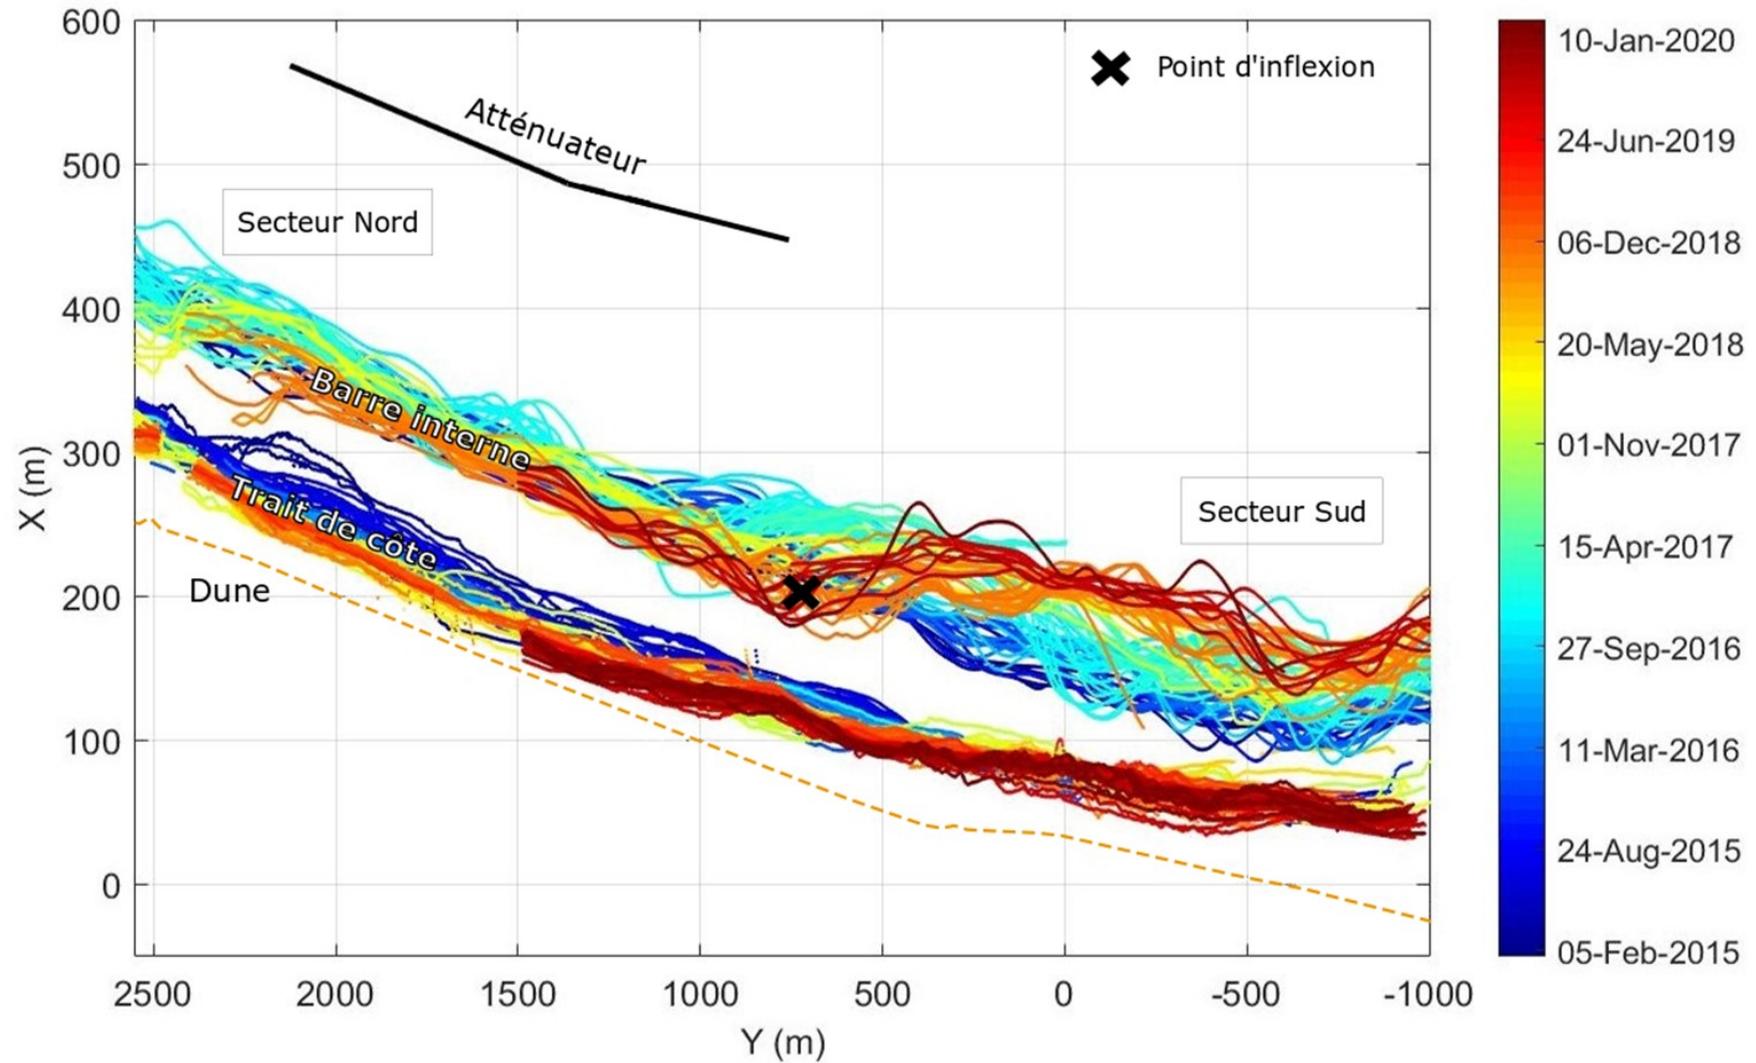
Illustration 23 – Evolution de la position des barres et du trait de côte de 2015 à 2020 (dans le référentiel Argus).

Comme cela a pu être observé sur l'évolution temporelle du trait de côte (cf. illustration 23), la tempête d'octobre 2018 a entraîné un recul provisoire du trait de côte de l'ordre de 20-25 m, étant plus prononcé dans le secteur non protégé par l'atténuateur. Toutefois, le retour à la position initiale (cf ; illustration 21 et 29) est rapide et quasi-complet. Le 17 octobre 2018, on note une position en retrait dans 2 secteurs : à l'extrémité SE de l'atténuateur et dans la zone plus proche des trois digues. Quelques jours après (cf image du 27 octobre, illustration 29), le retour à la position initiale est effectif sur la totalité de secteur suivi.

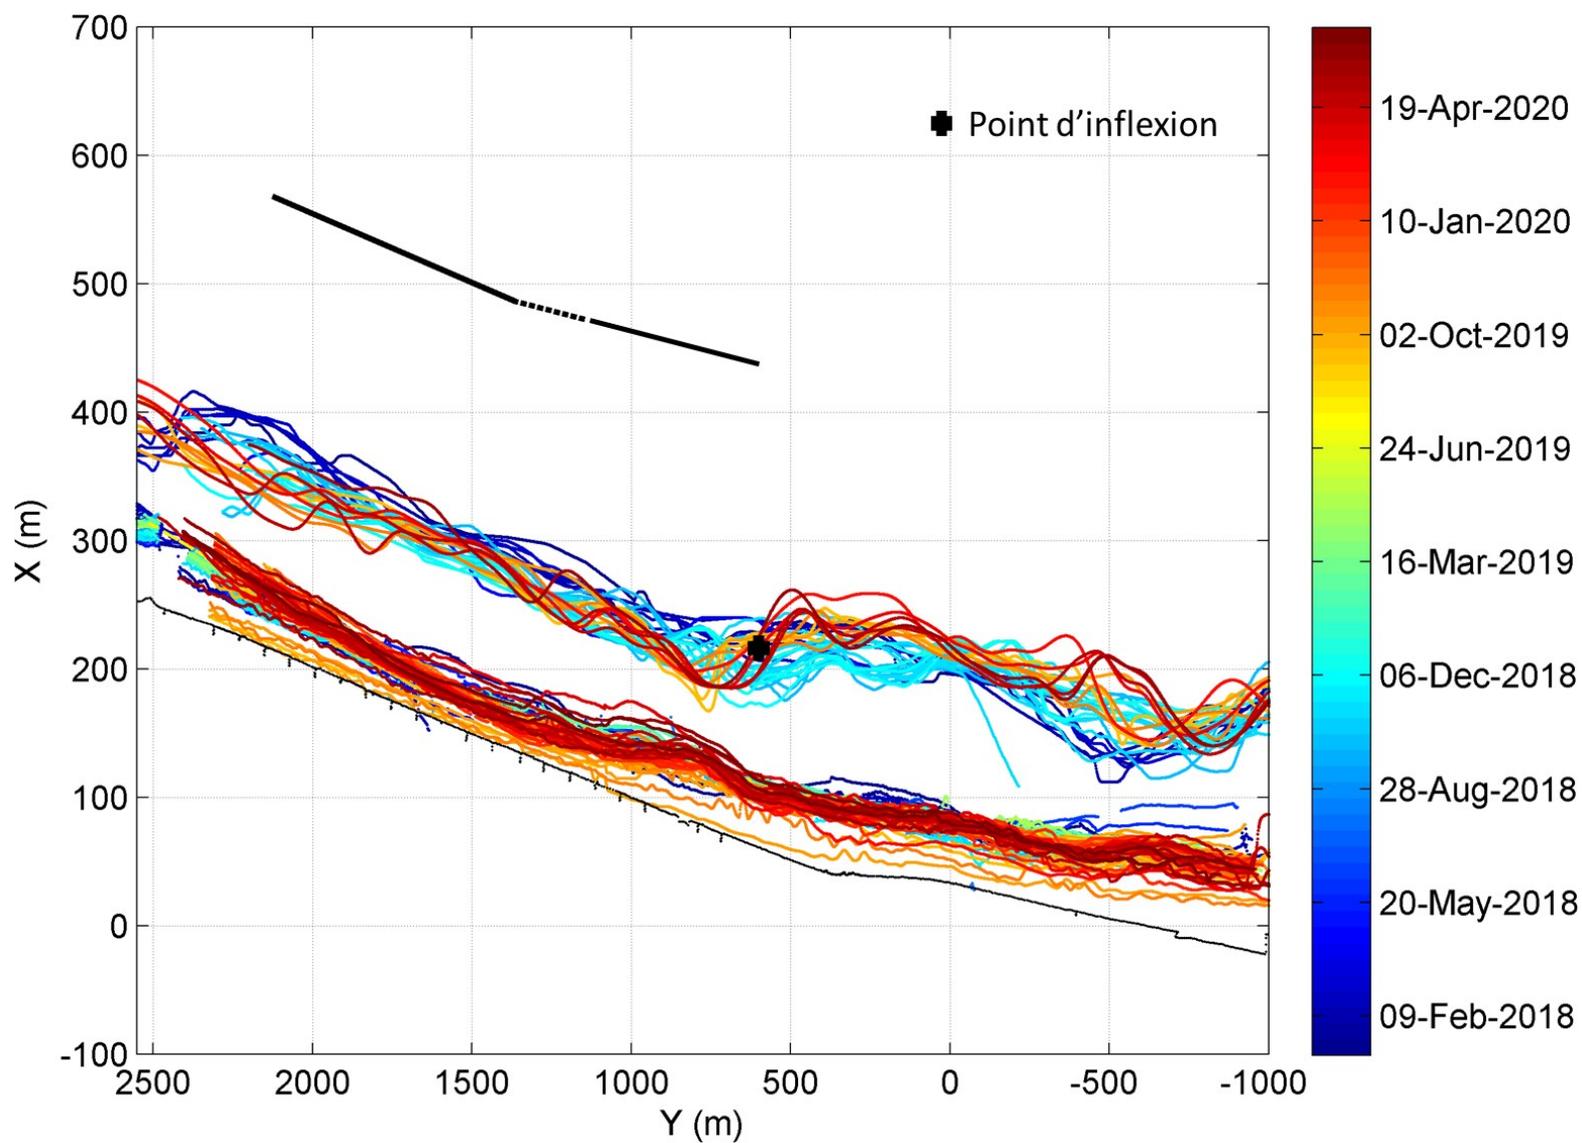
Illustration 24 – Evolution de la position des barres et du trait de côte e 2018 à 2020 (dans le référentiel Argus).

Toutefois, entre 2018 et 2020, ce point d'inflexion semble s'être plus ou moins stabilisé en position (cf. illustration 24). Le comportement observé est alors un raidissement de la zone de transition entre les deux secteurs. Ce raidissement, qui fait suite à une migration rapide de la barre vers le large dans la zone protégée est lié au cycle NOM et va se traduire par une rupture de la barre et la génération d'une nouvelle barre proche de la côte comme cela a déjà été observé en 2013. Cette dynamique s'observe déjà sur les images rectifiées du printemps 2020 (cf. illustration 26). Cette évolution n'est pas sans conséquence pour la plage car la génération d'une nouvelle barre se traduit généralement par une diminution du stock sédimentaire de la plage émergée qui vient former cette nouvelle morphologie de barre.
