# Suivi par vidéo numérique de l'expérimentation de techniques de protection du littoral du lido de Sète à Marseillan. Année 2018-2020

Rapport final

**BRGM/RP-70147-FR**

Septembre 2020

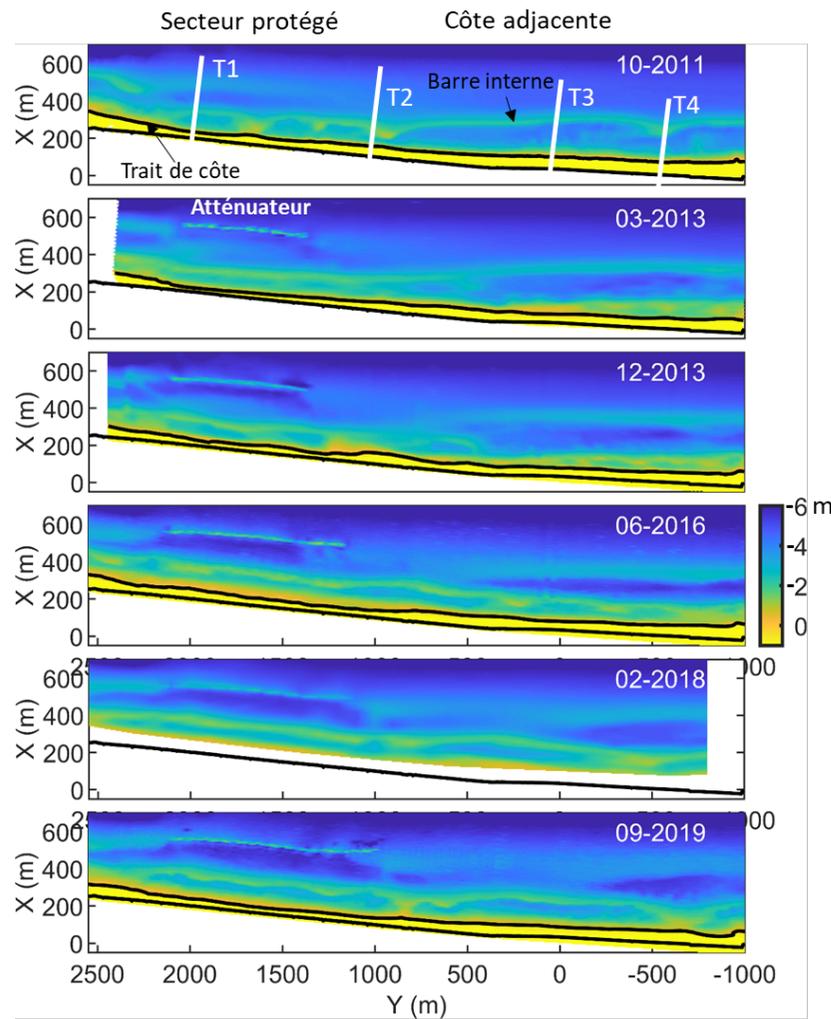
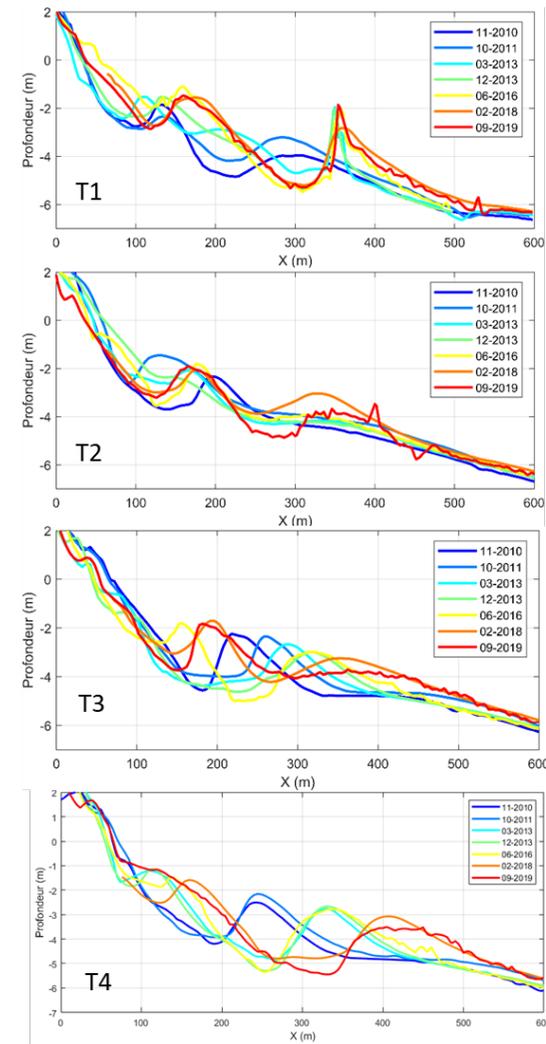
Illustration 25 – Evolution bathymétrique de 2011 à 2019 (données DREAL et Sete Agglopoie) : à gauche : modèles numériques de terrain ; à droite : profils transverses T1 à T4.

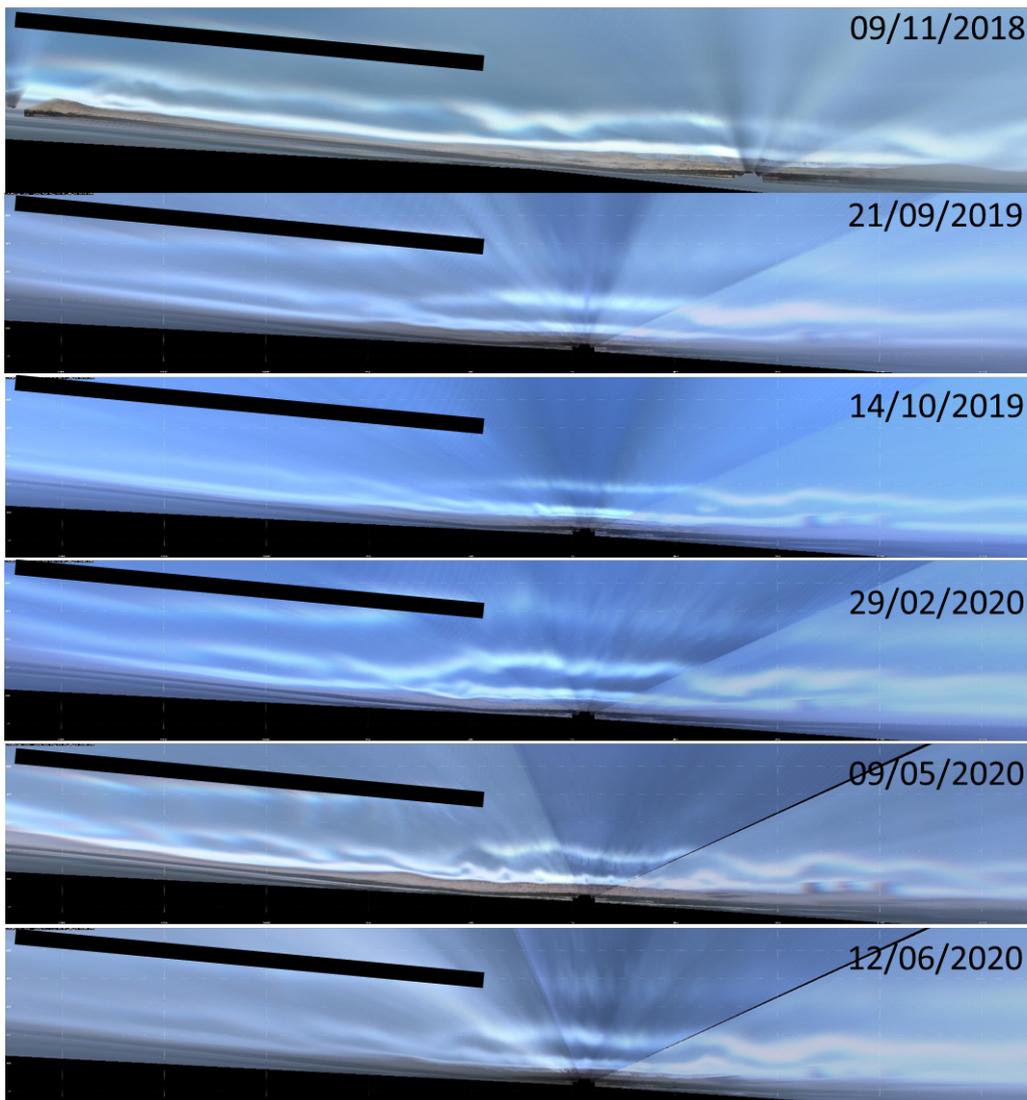
Illustration 26 : Images rectifiées illustrant l'évolution de la position de la barre interne de 2018 à 2020.

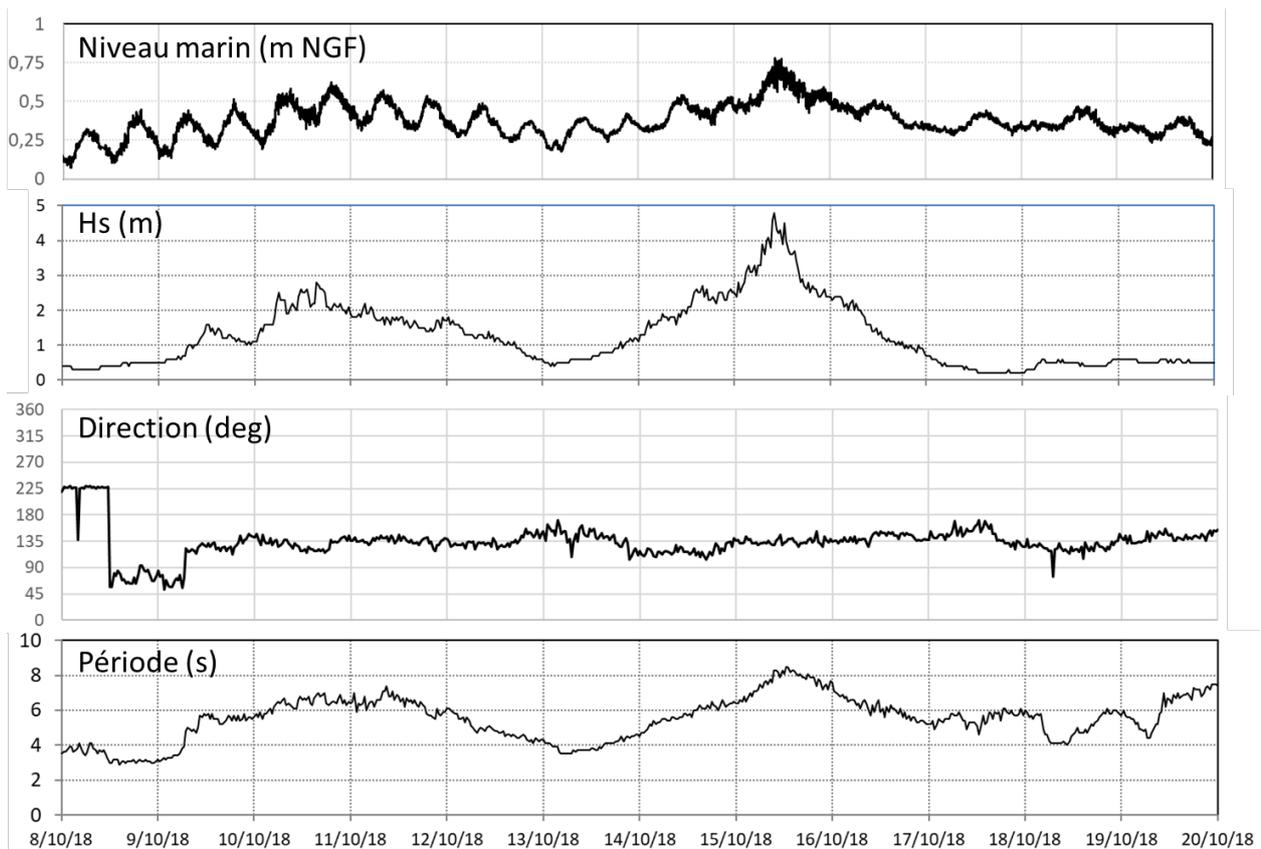
Illustration 27 : Paramètres hydrodynamiques mesurés lors de la tempête du 14 au 16 octobre 2018 (données Candhis et Refmar).

Le niveau d'eau maximal atteint dans le port de Sète est de 0,75 m NGF lors de la journée du 15 octobre. Le pic de vagues, d'assez courte durée, est observé le 15 octobre, avec des hauteurs significatives de la houle atteignant 4,8 m au large. La direction de provenance de la houle est ESE, soit quasi-frontale à la côte. La période de la houle atteint 8 s.

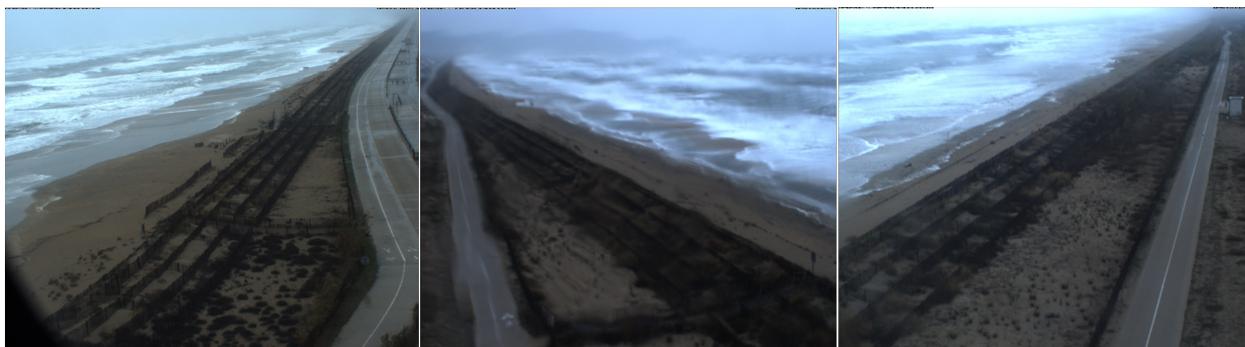
15/10/2018 08h

Hs = 4,8 m

*Illustration 28 : Images des caméras 6, 5 et 1 illustrant l'inondation quasi-totale de la plage lors de l'événement du 15 Octobre 2018.*

Au pic de la tempête, l'eau recouvre la quasi-totalité de la plage et le jet de rive atteint la ganivelle du pied de dune (cf. illustration 28).

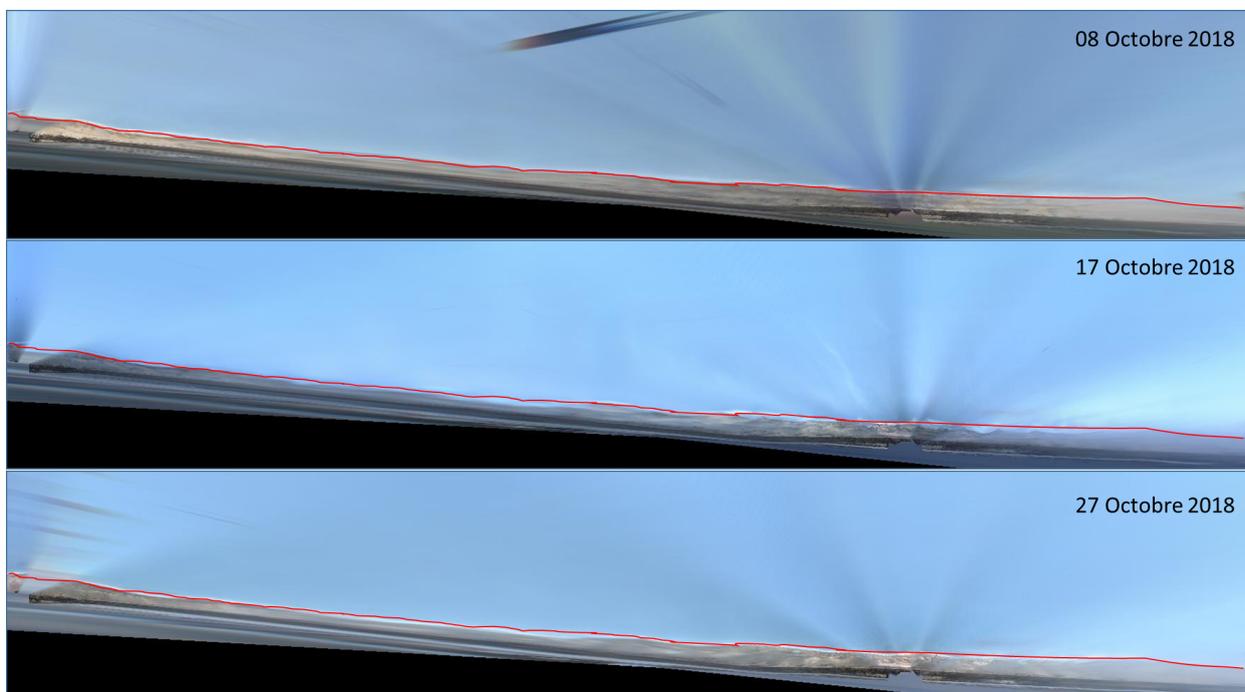
*Illustration 29 : Images rectifiées avant et après la tempête du 15 octobre 2018. La ligne rouge indique la position du trait de côte le 8 octobre 2018.*

Comme cela a pu être observé sur l'évolution temporelle du trait de côte (cf. illustration 23), la tempête d'octobre 2018 a entraîné un recul provisoire du trait de côte de l'ordre de 20-25 m, étant plus prononcé dans le secteur non protégé par l'atténuateur. Toutefois, le retour à la position initiale (cf ; illustration 21 et 29) est rapide et quasi-complet. Le 17 octobre 2018, on note une position en retrait dans 2 secteurs : à l'extrémité SE de l'atténuateur et dans la zone plus proche des trois digues. Quelques jours après (cf image du 27 octobre, illustration 29), le retour à la position initiale est effectif sur la totalité de secteur suivi.

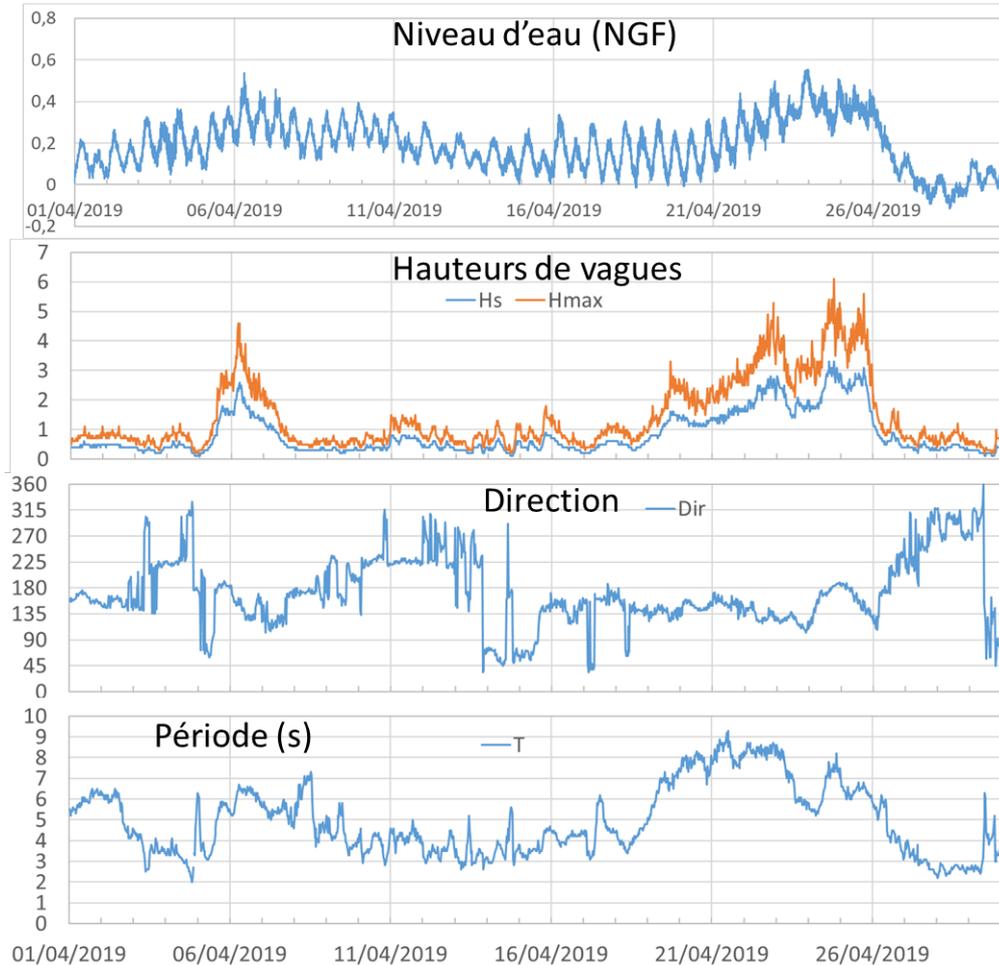
Illustration 30 – Paramètres hydrodynamiques mesurés lors de la tempête du 20 au 26 avril 2019 (données Candhis et Refmar).

On note qu'un événement similaire en terme de niveau d'eau et de hauteurs de vagues a eu lieu le 6 avril 2019.

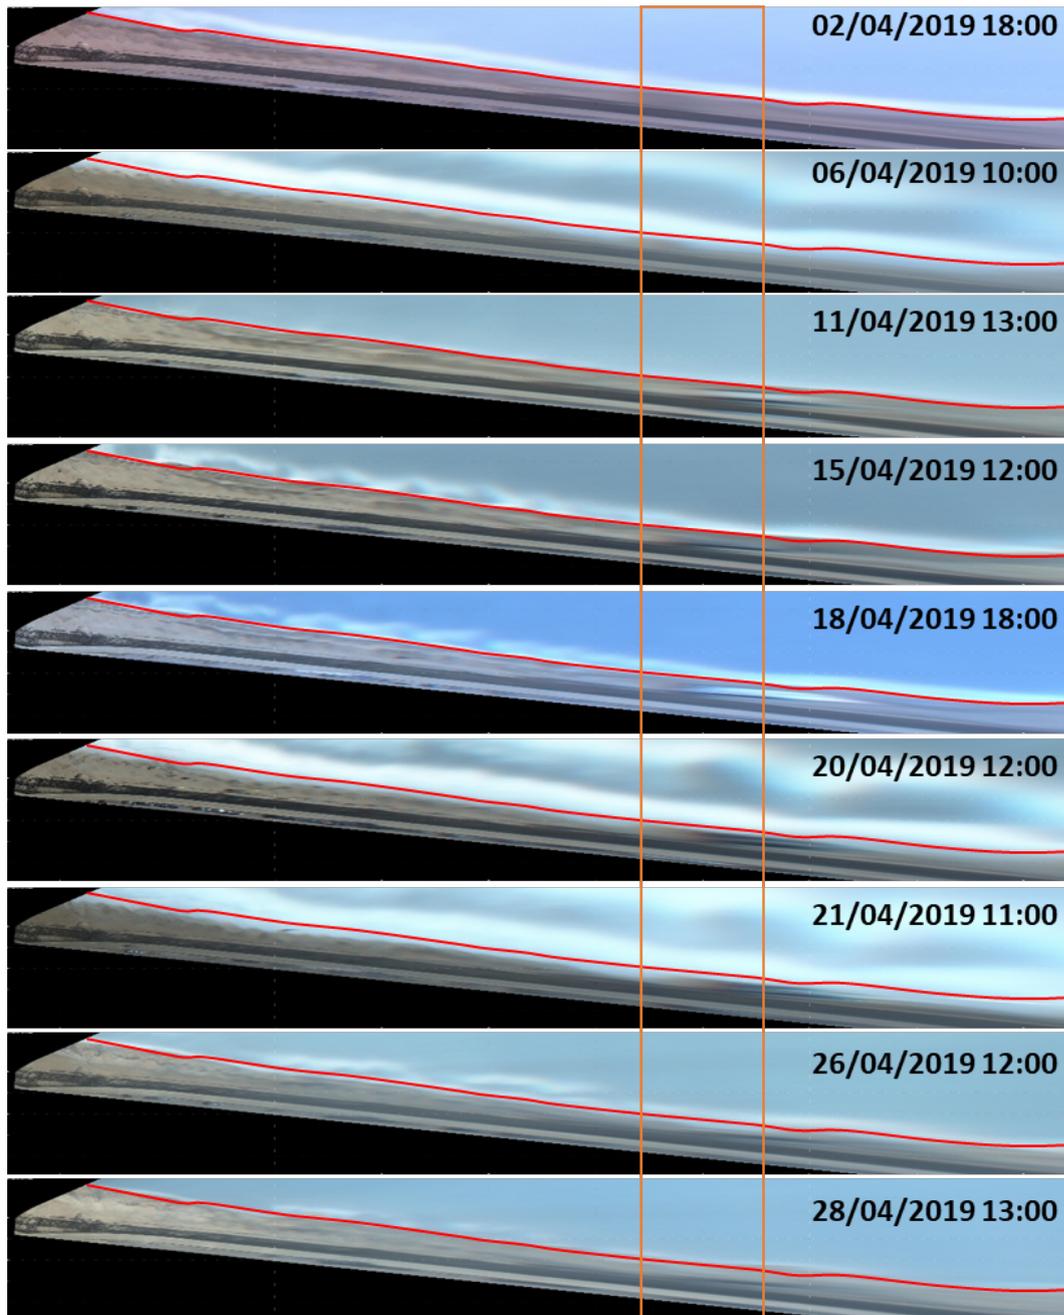
*Illustration 31 – Images recitifiées du secteur nord-est du lido de Sète pendant le mois d’avril 2019. La ligne rouge indique la position du trait de côte début avril. Le rectangle orange désigne le secteur sur lequel des dégâts ont été constatés dans les établissements de plage.*

L'illustration 31 présente les images rectifiées du secteur nord-est de la plage du Lido (1800 m à partir du mât Est situé à la pointe du triangle de Villeroy) pendant le mois d'avril 2019. On note une inondation partielle de la plage pendant le coup de mer du 6 avril, avec toutefois, une position du trait de côte qui revient à sa position initiale après ce premier événement (cf. position du 11 avril). A partir du 20 avril, les conditions d'agitation augmentent, comme en témoignent les zones blanches correspondant aux zones de déferlement des vagues. L'inondation de la plage est variable le long du Lido : face à Villeroy, elle reste limitée, alors que dans le secteur des établissements de plage, l'extension de l'inondation couvre une grande partie de la plage, n'atteignant toutefois pas le pied des ganivelles. En terme de position du trait de côte, on note que le 28 avril, la plage regagne totalement sa largeur initiale dès que le niveau de surcote diminue.

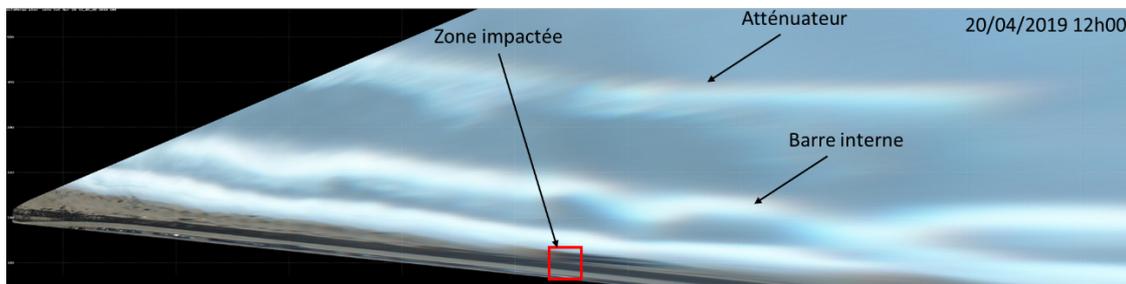
Illustration 32 – Image rectifiée du 20 avril 2019 montrant la forme de la barre interne au montant de la tempête.

On note (cf illustration 32) que dans le secteur où des dégâts ont été constatés, la barre forme une morphologie tridimensionnelle en croissant et est située un peu plus au large que sur les littoraux adjacents. On note aussi une diminution de l’atténuation du géotextile (zone moins blanche qui atteste d’un déferlement moins prononcé sur l’ouvrage). Ces éléments peuvent avoir contribué à l’arrivée sur la plage dans ce secteur de vagues légèrement plus énergétiques que sur les littoraux adjacents. Toutefois, la diminution de largeur de plage pendant cet événement reste limitée face à l’atténuateur (laisse de mer à la moitié de la largeur de plage) alors que l’inondation dans le secteur non protégé (cf illustration 33, à droite) est plus marquée, le jet de rive ayant atteint les ganivelles du pied de dune.

Les variations morphologiques constatées lors de cet événement sont cohérentes avec les conditions hydrodynamiques mesurées au large, et c'est probablement uniquement l'occurrence tardive de ce coup de mer (fin avril), juste après l'installation des établissements de plage, qui explique les dégâts observés.

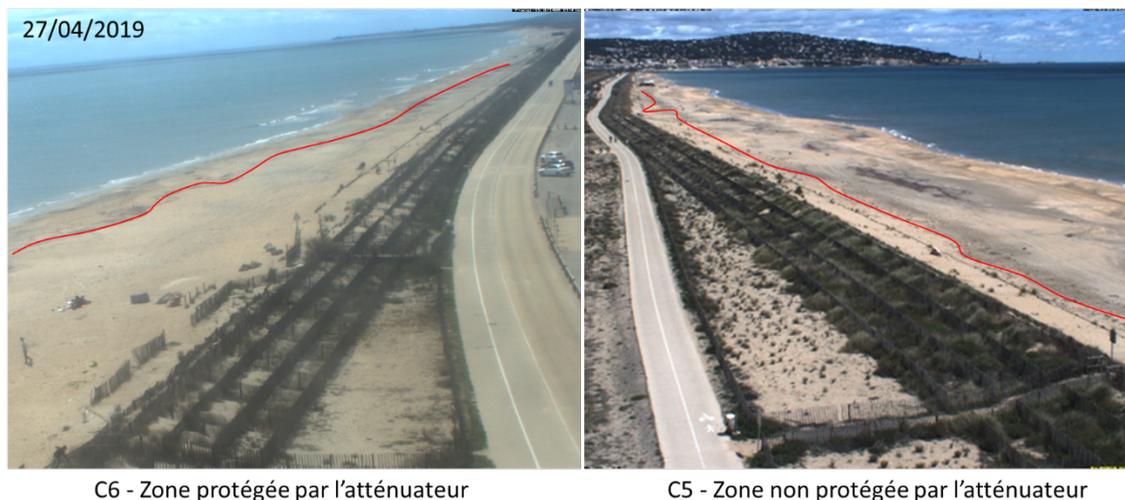
Illustration 33 – Images des caméras 5 (à droite) et 6 (à gauche) illustrant respectivement les positions des lasses de mer de la tempête (ligne rouge) dans le secteur non protégé (à droite) et protégé (à gauche) par l'atténuateur.

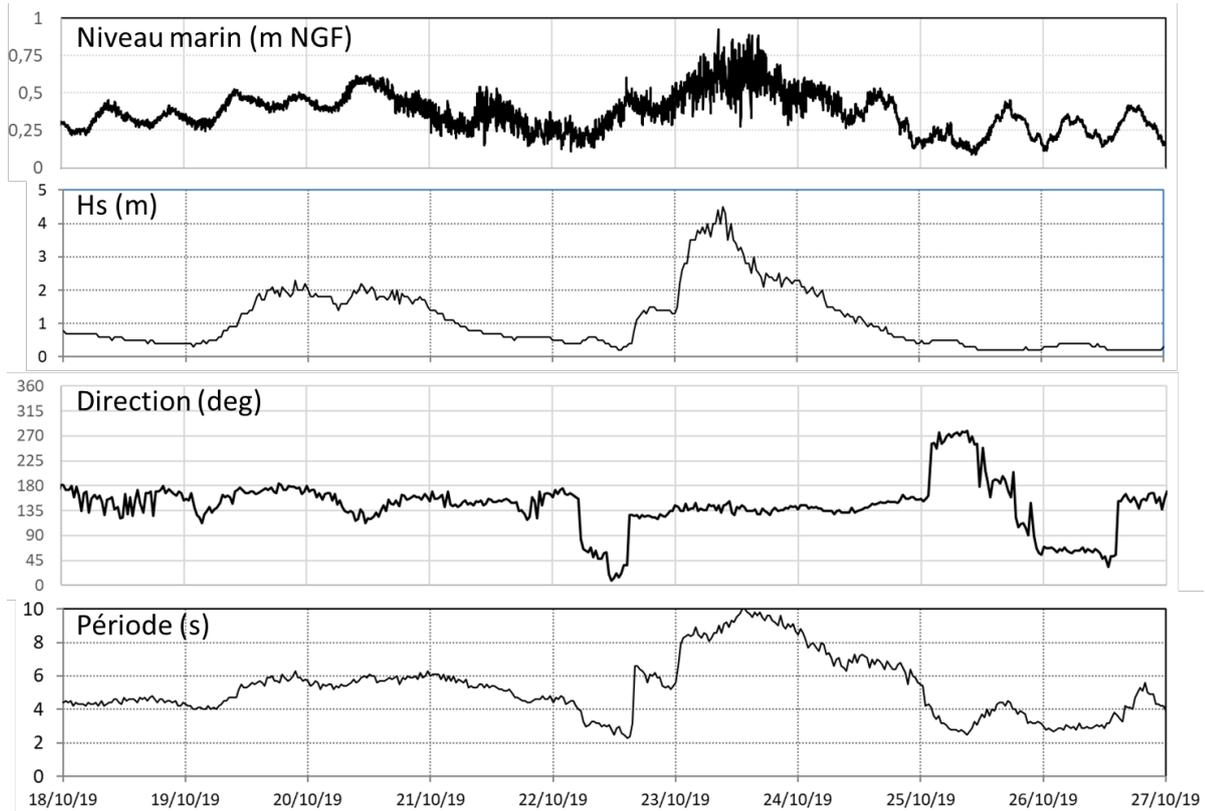
Illustration 34 : Paramètres hydrodynamiques mesurés lors de la tempête du 23 au 24 octobre 2019 (données Candhis et Refmar).

Le niveau d'eau maximal atteint dans le port de Sète est de près de 0,9 m NGF lors de la journée du 23 octobre. Le pic de vagues est observé le 15 octobre, avec des hauteurs significatives de la houle atteignant 4,5 m au large. La direction de provenance de la houle est E-SE, soit quasi-frontale. La période de la houle atteint 10 s.

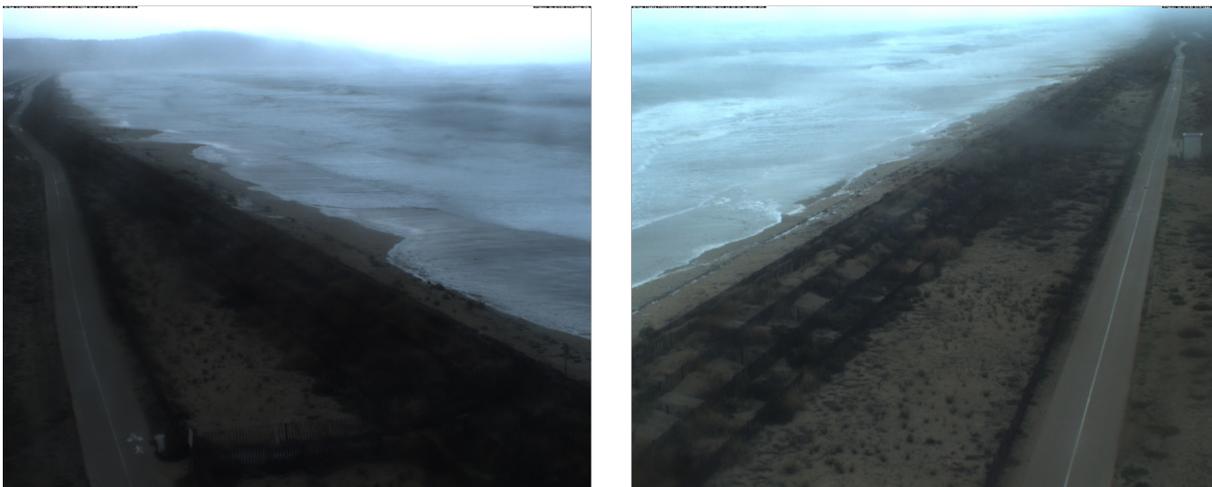
23/10/2019 9h

Hs = 4,5 m

Illustration 35 : Images des caméras 5 et 1 illustrant l'inondation quasi-totale de la plage lors de l'événement du 23 Octobre 2019.

Au pic de la tempête, l'eau recouvre la quasi-totalité de la plage et le jet de rive atteint le pied de dune (cf. illustration 35).

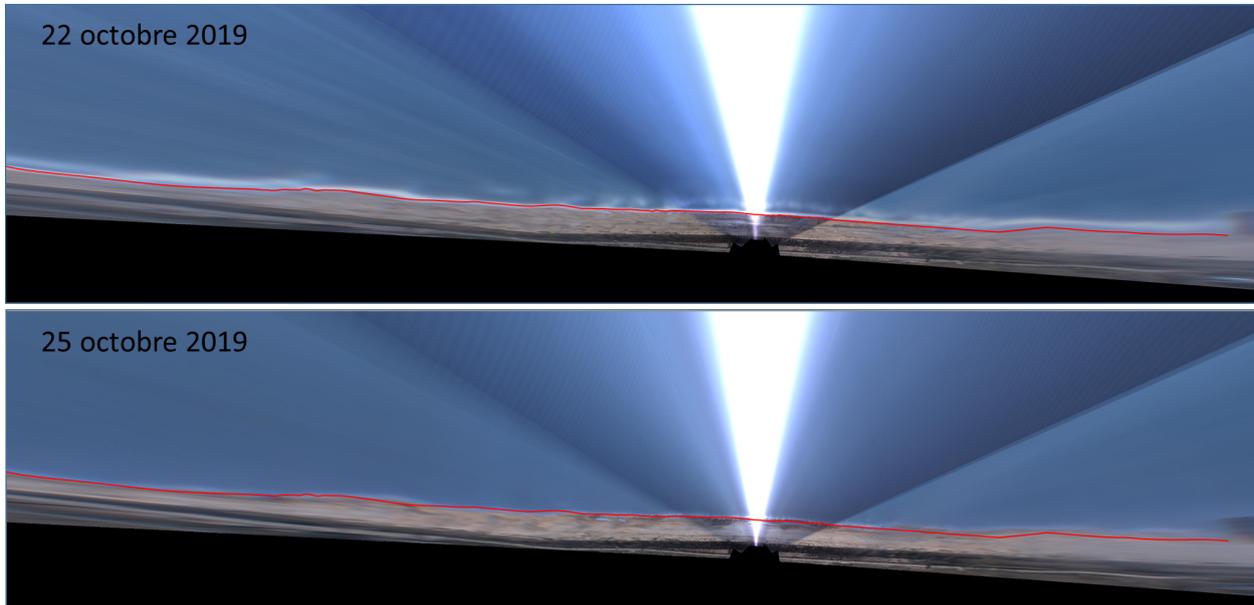
*Illustration 36 : Images rectifiées avant et après la tempête du 23 octobre 2019. La ligne rouge indique la position du trait de côte le 22 octobre 2019.*

Le recul instantané pendant cette tempête a été assez important (plusieurs dizaines de mètres, cf. illustration 21). Toutefois, la récupération de la plage est très rapide et le 25 octobre, 2 jours après le pic, le trait de côte a retrouvé sa position initiale (cf. illustration 36).

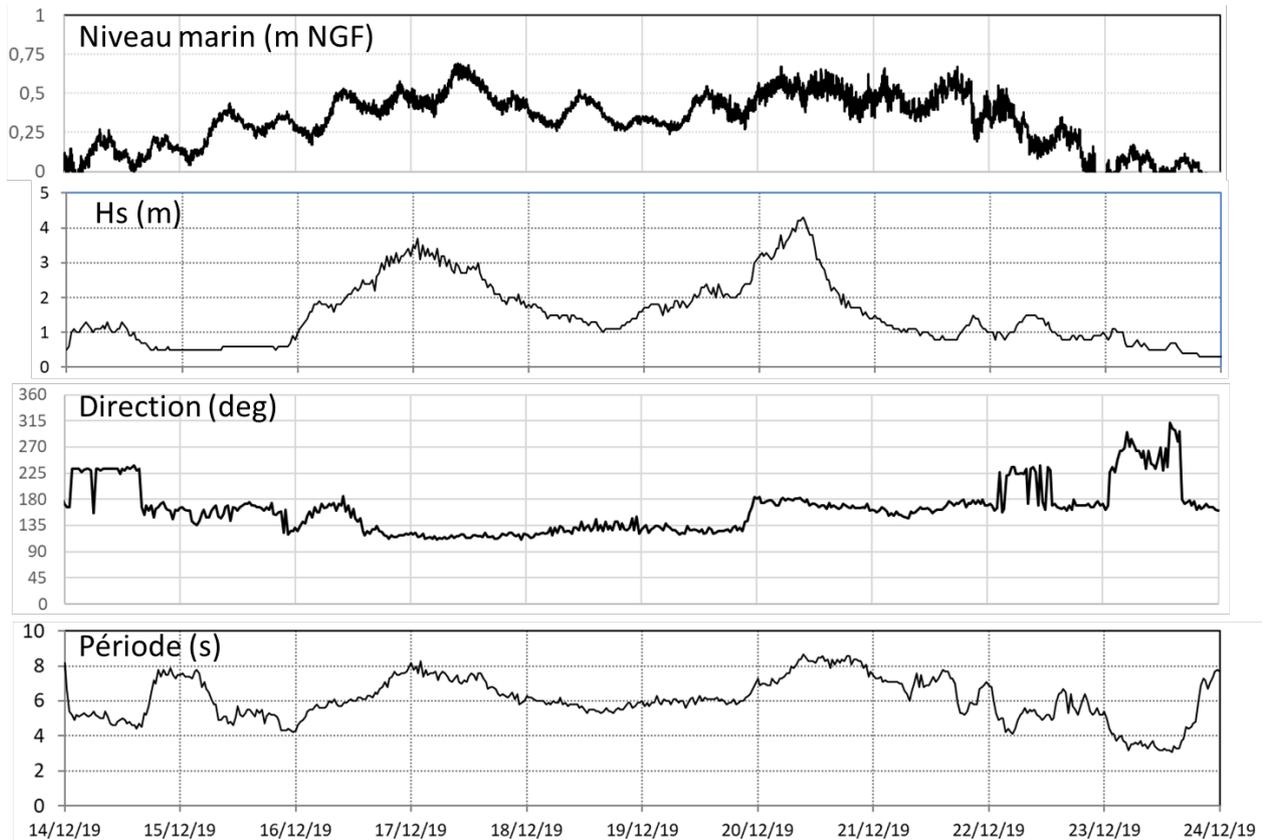
Illustration 37 : Paramètres hydrodynamiques mesurés lors de la tempête du 20 décembre 2019 (données Candhis et Refmar).

Le niveau d'eau maximal atteint dans le port de Sète est de près de 0,6 m NGF lors de la journée du 20 décembre. Le pic de vagues est observé le 20 décembre, avec des hauteurs significatives de la houle atteignant 4,3 m au large. La direction de provenance de la houle est Sud. La période de la houle atteint 8 s. On note l'occurrence d'un coup de mer d'E-SE les 16 et 17 décembre susceptible d'avoir déjà érodé la plage.

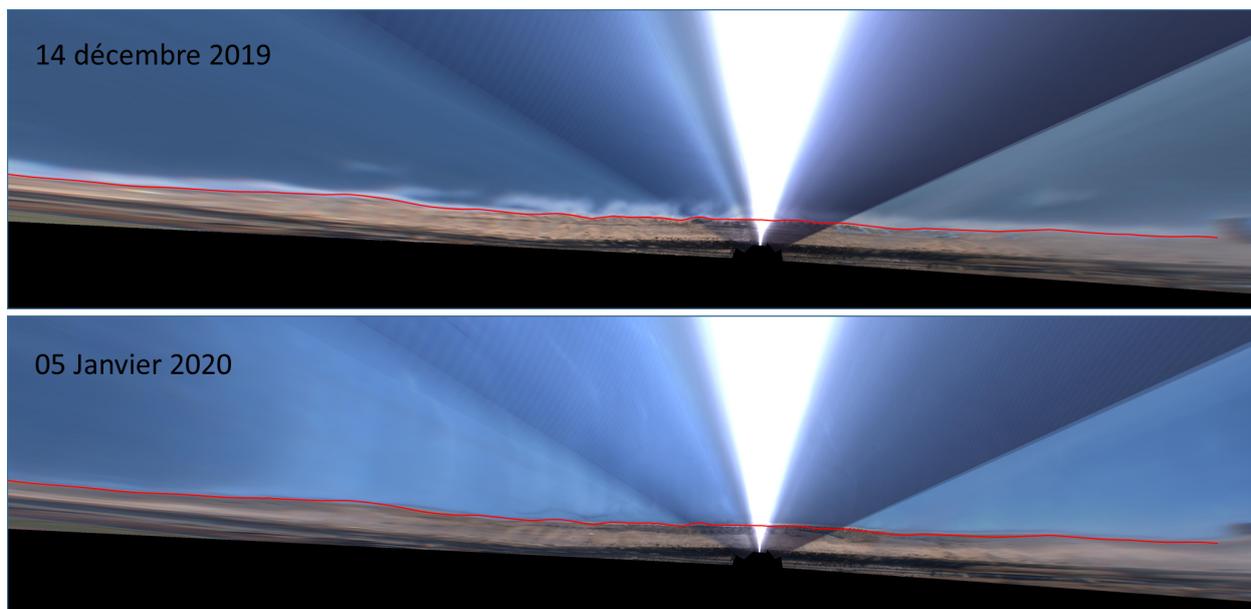
*Illustration 38 : Images rectifiées avant et après la tempête du 20 décembre 2019. La ligne rouge indique la position du trait de côte le 14 décembre 2019.*

Un dysfonctionnement dans l'acquisition des images des caméras implique que très peu d'images vidéo sont disponibles pour caractériser les évolutions de la plage du Lido pendant cet événement. Toutefois, les données acquises avant et après l'événement montrent que, si le recul temporaire a probablement été fort, la plage a très bien récupéré (cf. illustration 38) et on note même suite à cette tempête une avancée du trait de côte sur la quasi-totalité du site (cf. illustration 21).

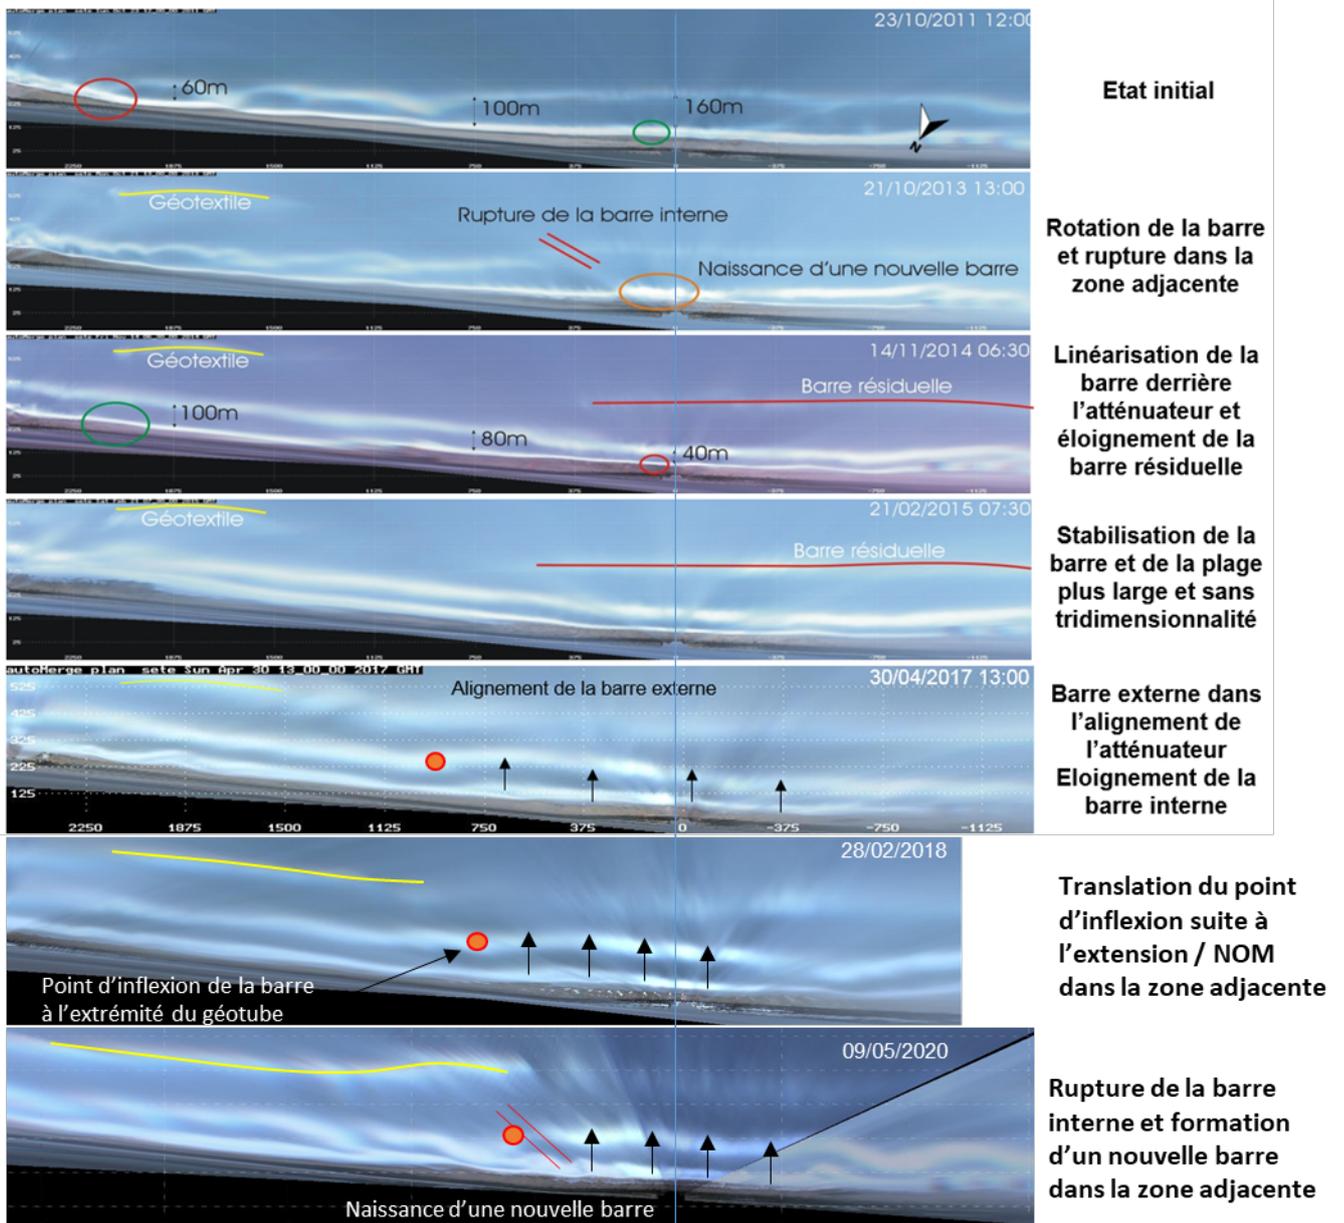
Illustration 40 – Images vidéo rectifiées illustrant l'évolution du littoral du Lido de Sète de 2011 à 2017.

La rotation de la barre en face du géotextile a entraîné une rupture liée à la différence de comportement entre la zone protégée et la zone non-protégée (Illustration 40). Cette rupture, liée à la rotation de la barre interne, a entraîné la migration vers le large de l'ancienne barre interne, dite résiduelle, et l'apparition d'une nouvelle barre proche de la côte. Ce mécanisme de migration, appelé NOM (Net Offshore Migration), est un phénomène classique sur le Lido de Sète, même s'il a probablement été accéléré par la rupture de barre.
